# **Handreiking**

## **Deel A - Woningoverzicht gevelisolatie**

## **Deel B - Schouwen, hoe pak ik het aan?**

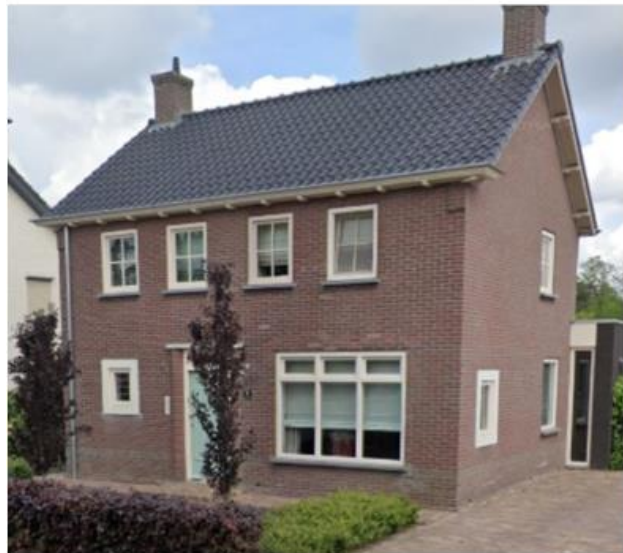
Schouwing Dorpsstraat 4, 3447 DD te Woerden (*fictief adres*)

Bouwjaar: 1965

Geluidsbelasting: 58 dB excl. aftrek cf. art. 110g Wg

Toelichting waarneming: geen akoestisch zwakke kenmerken

**Conclusie:** *de bestaande gevelconstructie heeft naar verwachting voldoende gevelwering om aan het maximale binnenniveau van 43 dB te voldoen.*

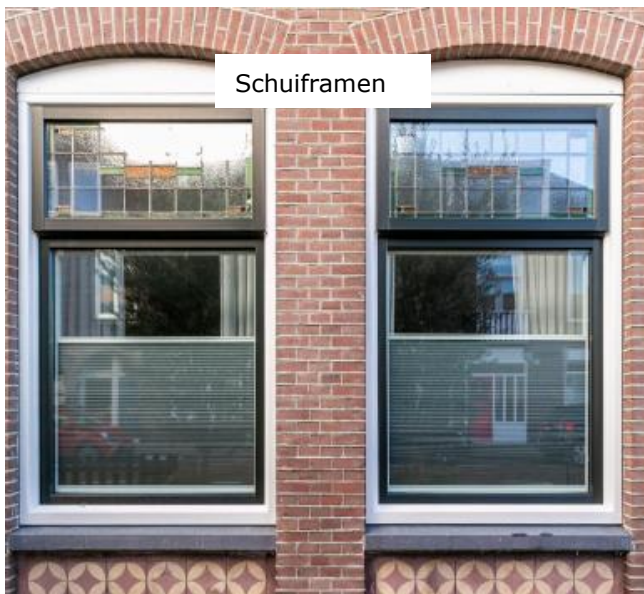
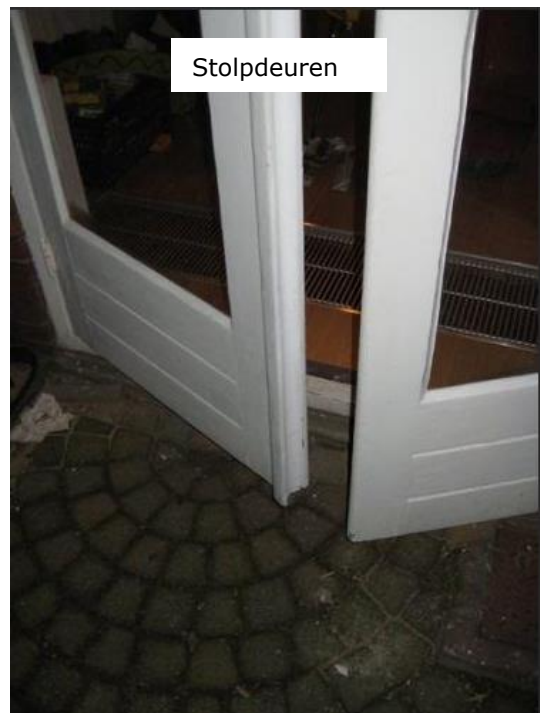
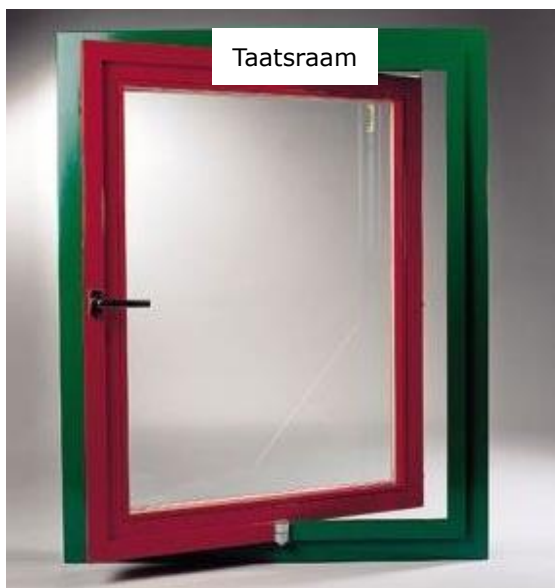
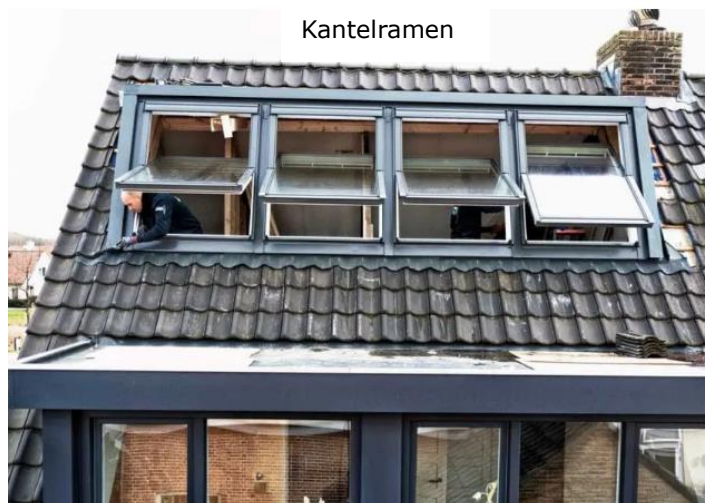
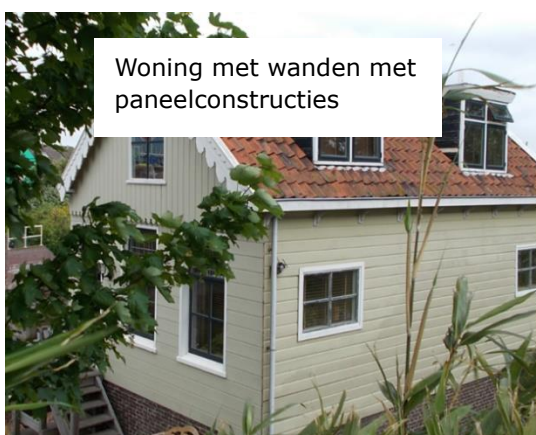
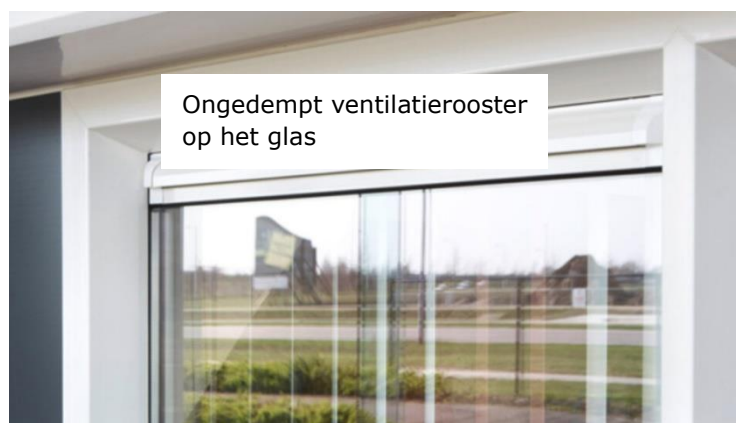
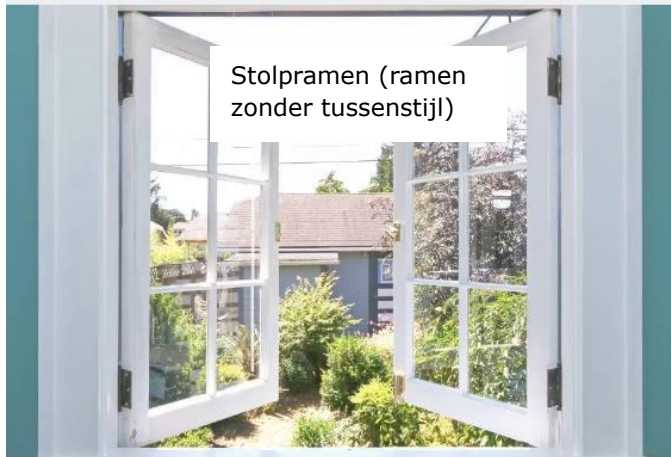
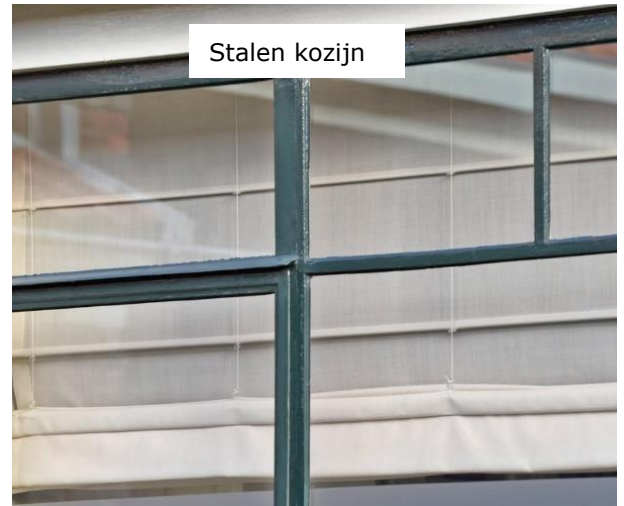
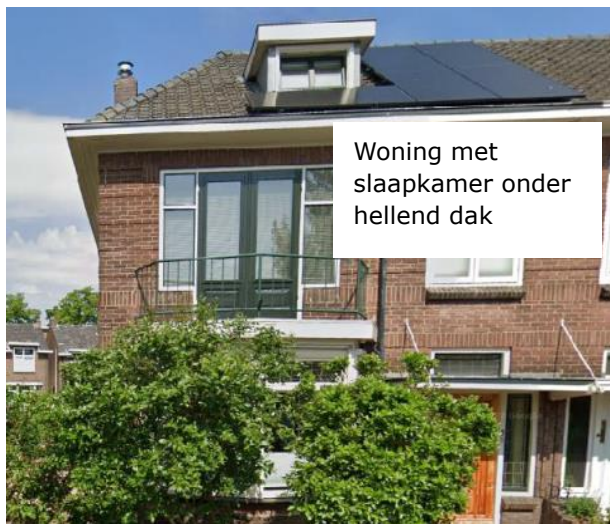
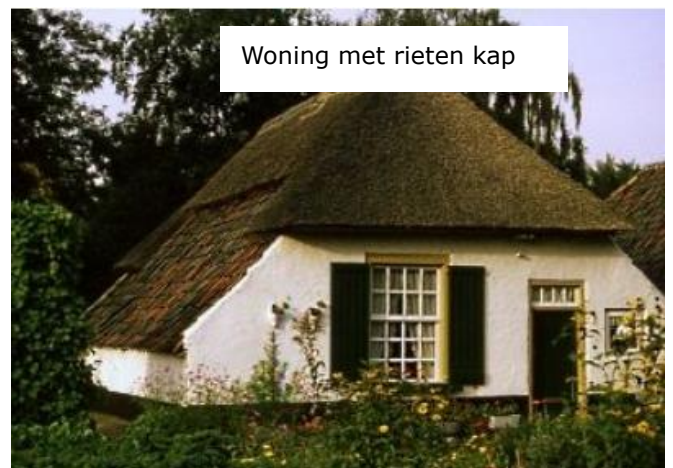
## Bijlage 2: Foto's van bijzondere situaties

- *Rieten daken*  
Bij traditionele rieten daken wordt het riet op rietlatten gebonden. De geluidisolatiewaarde hiervan is matig. Inmiddels is het gebruikelijk om het riet aan te brengen voor een esthetisch effect; onder het riet zijn dan dakelementen aanwezig. De geluidisolatie is dan veel beter. Deze dakelementen zijn niet altijd op een foto te herkennen. Het bouwjaar van de woning geeft daar een goede indicatie voor.

- *Ongedempte ventilatieroosters (dauerluftung)*  
Deze roosters zitten op het glas en steken niet uit. Suskasten (mechanische ventilatievoorzieningen) doen dit bijvoorbeeld juist wel. Indien een suskast aanwezig is, dan is de woning waarschijnlijk al eerder gesaneerd.

- *Stolpramen/deuren*  
Dit zijn ramen of deuren die bestaan uit twee delen die zonder middenstijl tegen elkaar aan sluiten.
- *Oude stalen kozijnen*  
Deze kozijnen hebben kenmerkende slanke profielen. Het glas in de profielen is enkel glas dat is vastgezet met stopverf. Te openen delen hebben geen kierdichting. De geluidisolatiewaarde van deze kozijnen is laag.

- *Oude schuiframen*  
Originele schuiframen hebben een traditionele uitstraling met een middendorpel en een bovenlicht dat meer naar voren komt dan het onderste bewegende deel (schuifraam). Het schuifraam kan naar boven worden open geschoven. Oude schuiframen hebben relatief veel kieren tussen het kozijn en het schuivende deel. De kieren zijn niet afgedicht. De geluidisolatiewaarde van deze ramen is laag.

- *Glas-in-loodramen*  
Gekleurd glas en loodprofielen: origineel, zonder dat voorzetglas is geplaatst of het glas in de spouw van dubbel glas is opgenomen.
- *Wanden met paneelconstructies*  
Gevelpanelen kunnen een reden zijn dat de benodigde gevelwering niet wordt gehaald.
- *Taatsramen*  
Bij taatsramen bevinden de scharnieren zich aan de onder- en bovendorpel, waardoor de ramen zich om een verticale as draaien.
- *Kantelramen.*  
Dit zijn ramen die in het midden om een horizontale as kunnen draaien.
- De mogelijke aanwezigheid van een geluidgevoelige ruimte onder een hellend dakvlak waarbij de verhouding tussen het hellend dakvlak en volume groot is.

Zie **bijlage 2** voor foto's van bovengenoemde bijzondere situaties.
