Akoestisch onderzoek Geluidsanering

Gemeente Horst aan de Maas

Meerjaren Programma Geluidsanering (MJPG)

Perceel Horst aan de Maas Fase 1

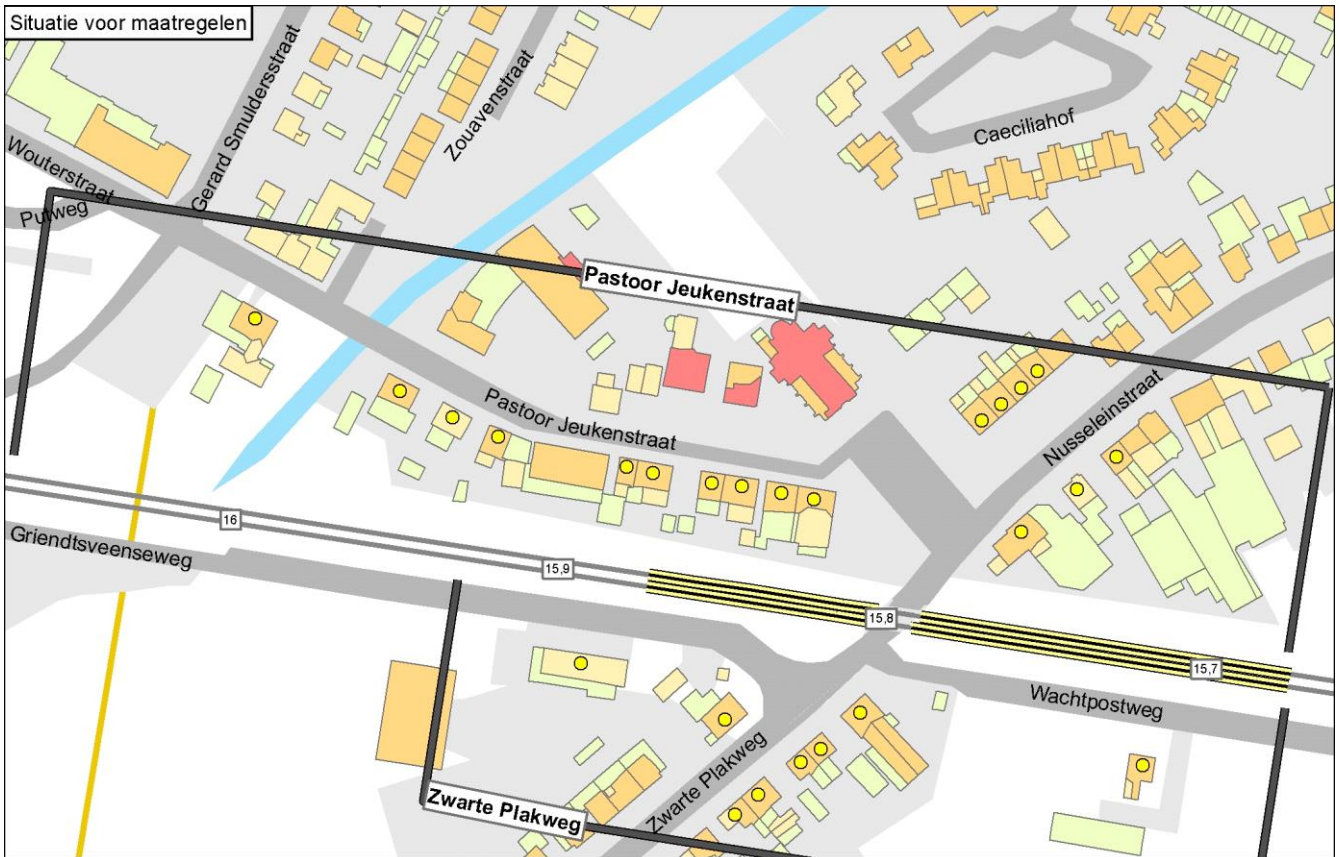
Met deze maatregelen wordt niet voor alle saneringsobjecten (woningen) in dit cluster de streefwaarde voor de sanering bereikt. Voor deze woningen zal na vaststelling van het saneringsplan een bouwakoestisch onderzoek worden uitgevoerd met betrekking tot de geluidisolatie. Hieruit blijkt of en zo ja, welke geluidwerende voorzieningen aan de gevel nodig zijn. De adressen van de betreffende woningen zijn met de clusternaam en een aanduiding 'G' (voor saneringsobjecten met een geluidbelasting tot en met 70 dB) of 'G70+' (voor saneringsobjecten met een geluidbelasting boven de 70 dB) aangegeven in bijlage 2.

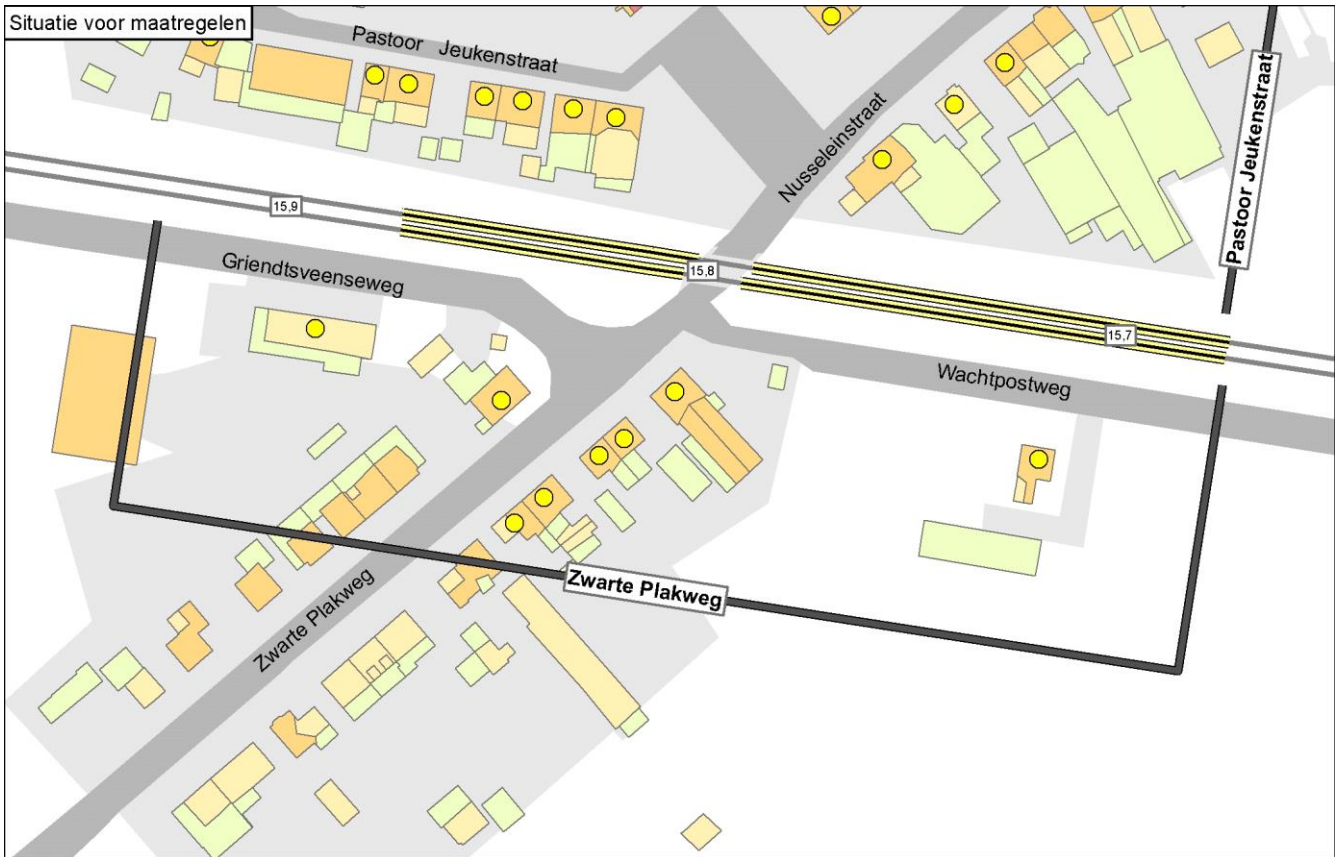
Met deze maatregelen wordt niet voor alle saneringsobjecten (woningen) in dit cluster de streefwaarde voor de sanering bereikt. Voor deze woningen zal na vaststelling van het saneringsplan een bouwakoestisch onderzoek worden uitgevoerd met betrekking tot de geluidisolatie. Hieruit blijkt of en zo ja, welke geluidwerende voorzieningen aan de gevel nodig zijn. De adressen van de betreffende woningen zijn met de clusternaam en een aanduiding 'G' (voor saneringsobjecten met een geluidbelasting tot en met 70 dB) of 'G70+' (voor saneringsobjecten met een geluidbelasting boven de 70 dB) aangegeven in bijlage 2.
