# Akoestisch onderzoek Geluidsanering

Gemeenten Ermelo, Harderwijk, Hattem, Nijkerk, Nunspeet, Oldebroek, Putten

Meerjaren Programma Geluidsanering (MJPG)

## AO14

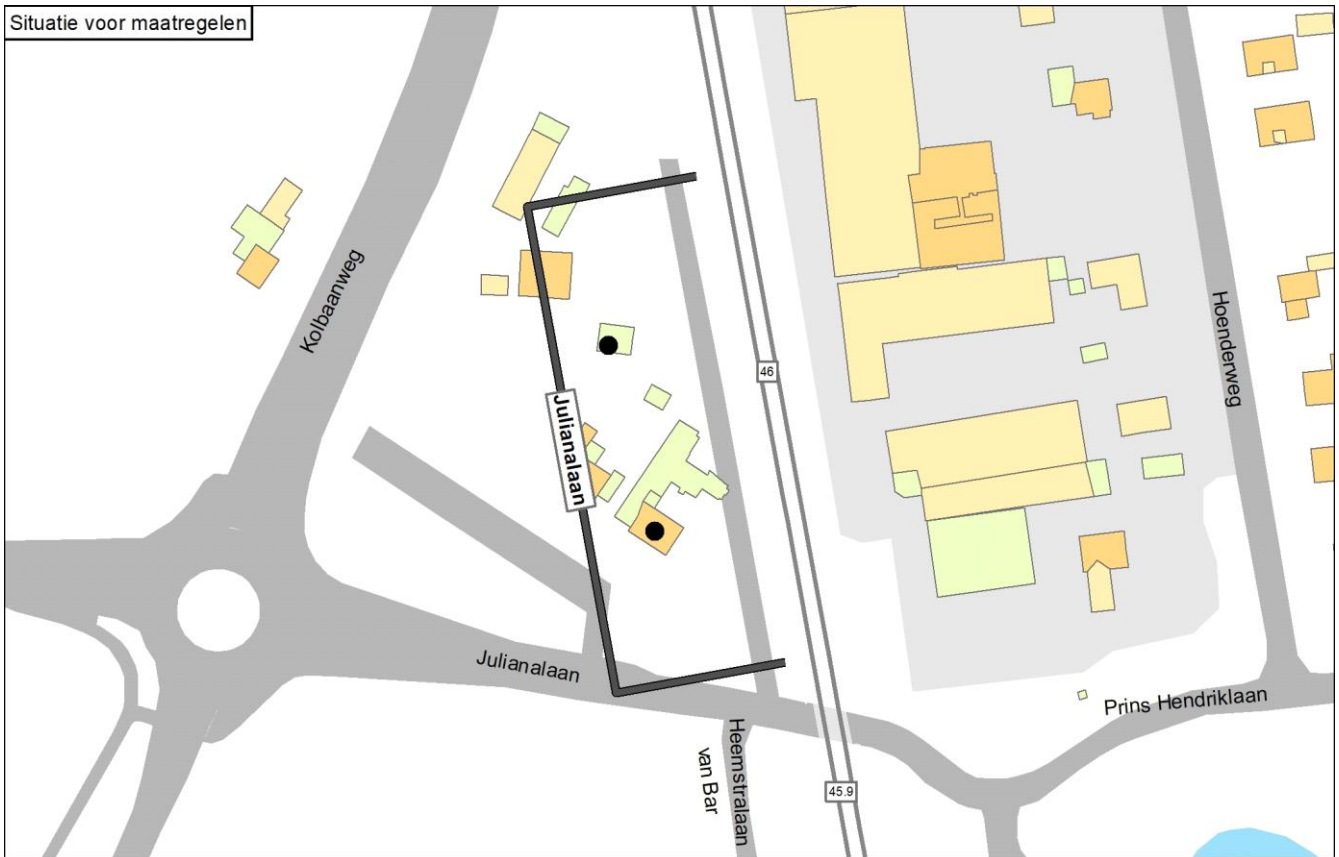
Situatie voor maatregelen

Met deze maatregelen wordt de streefwaarde voor de sanering van 65 dB bereikt. Er zijn daarom geen aanvullende geluidisolerende maatregelen aan de gevel nodig.

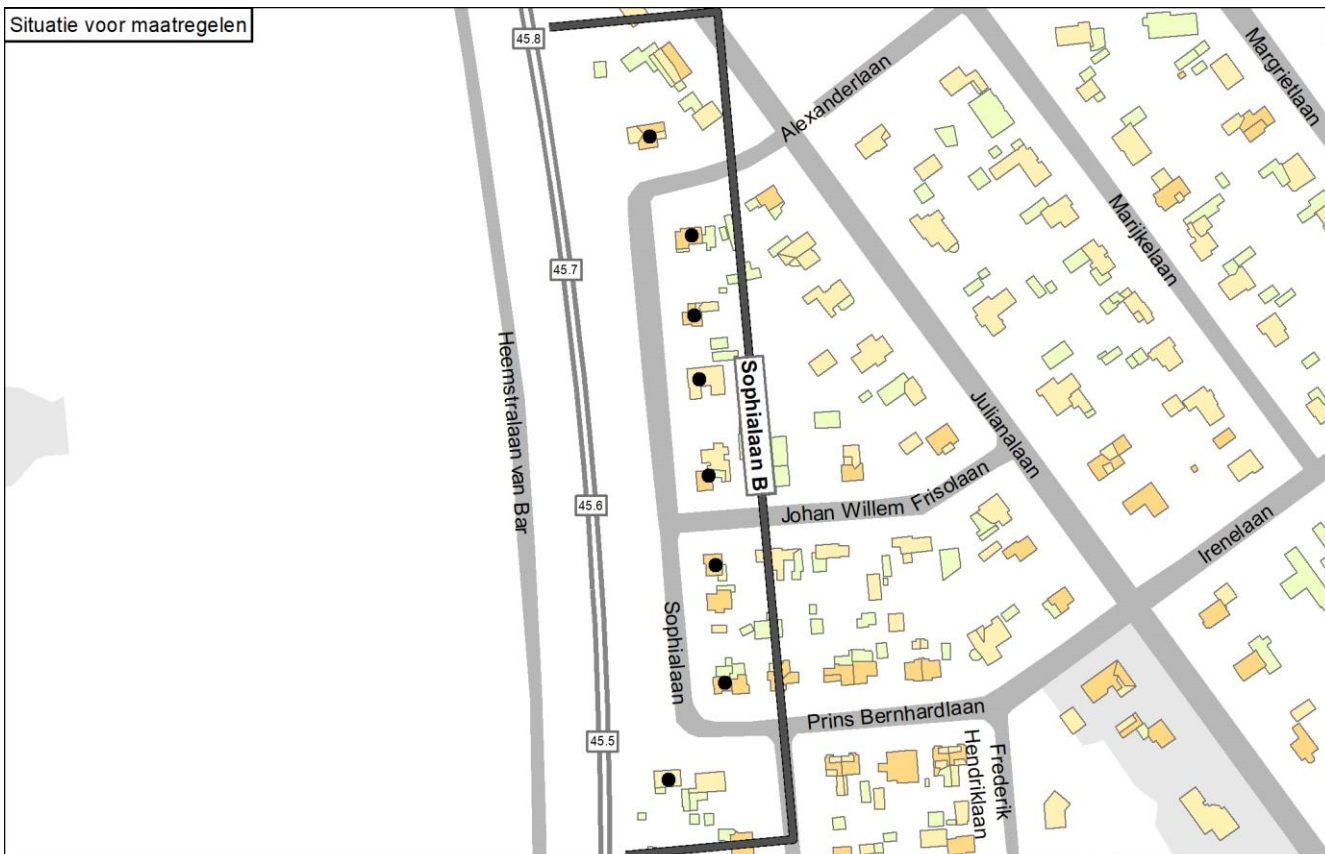
Situatie voor maatregelen

Met deze maatregelen wordt voor één saneringsobject (Sophialaan 43) in dit cluster de streefwaarde voor de sanering niet bereikt. Voor deze woning zal na vaststelling van het saneringsplan een bouwakoestisch onderzoek worden uitgevoerd met betrekking tot de geluidisolatie. Hieruit blijkt of en zo ja, welke geluidwerende voorzieningen aan de gevel nodig zijn. Het adres van de betreffende woning is met de clusternaam en een aanduiding 'G' (voor saneringsobjecten met een geluidbelasting tot en met 70 dB) aangegeven in bijlage 2.

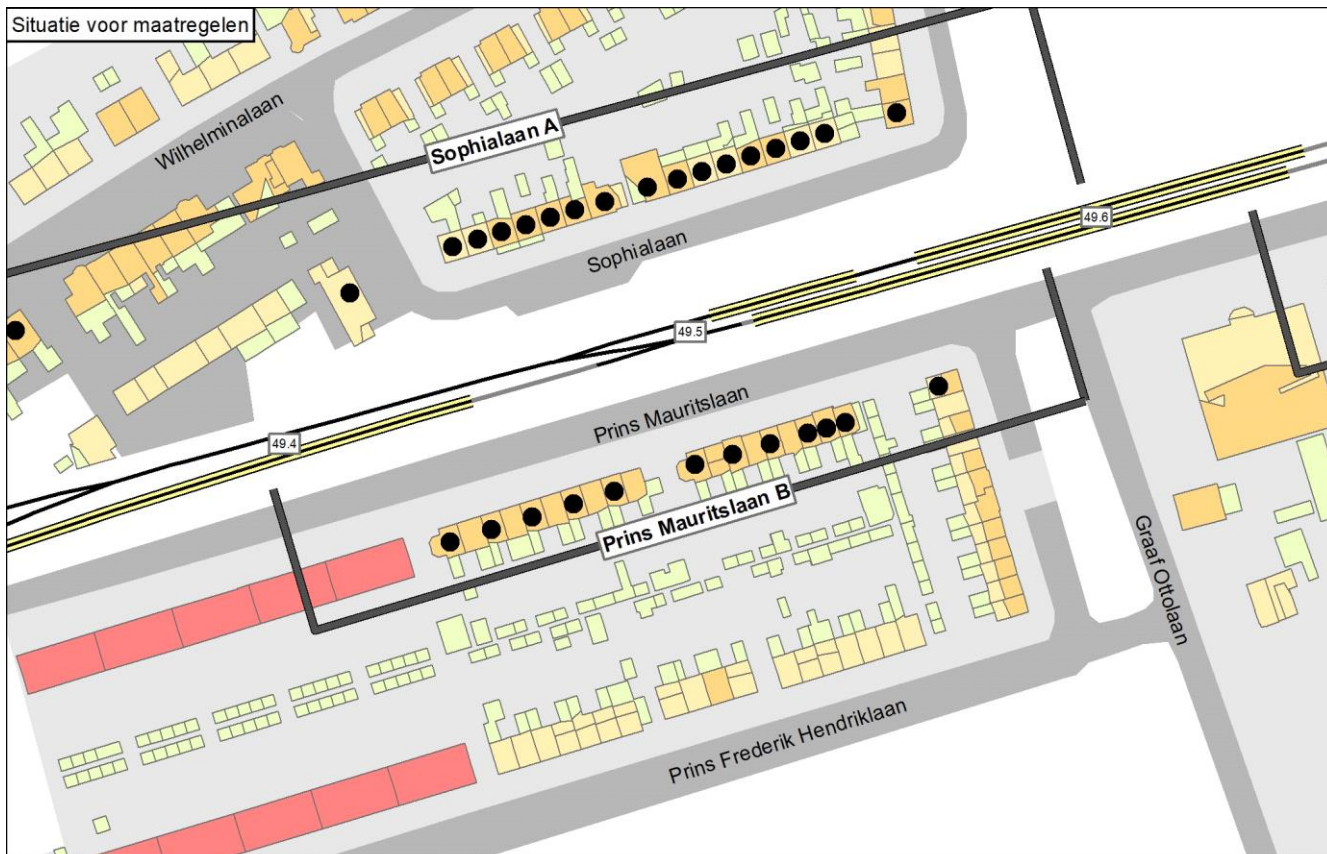
Met deze maatregelen wordt de streefwaarde voor de sanering van 65 dB bereikt. Er zijn daarom geen aanvullende geluidisolerende maatregelen aan de gevel nodig.

De doelmatige geluidbeperkende maatregel is een geluidscherm met een lengte van 190 meter en een hoogte van 1,5 meter, in combinatie met de bestaande PreNoMo raildempers.

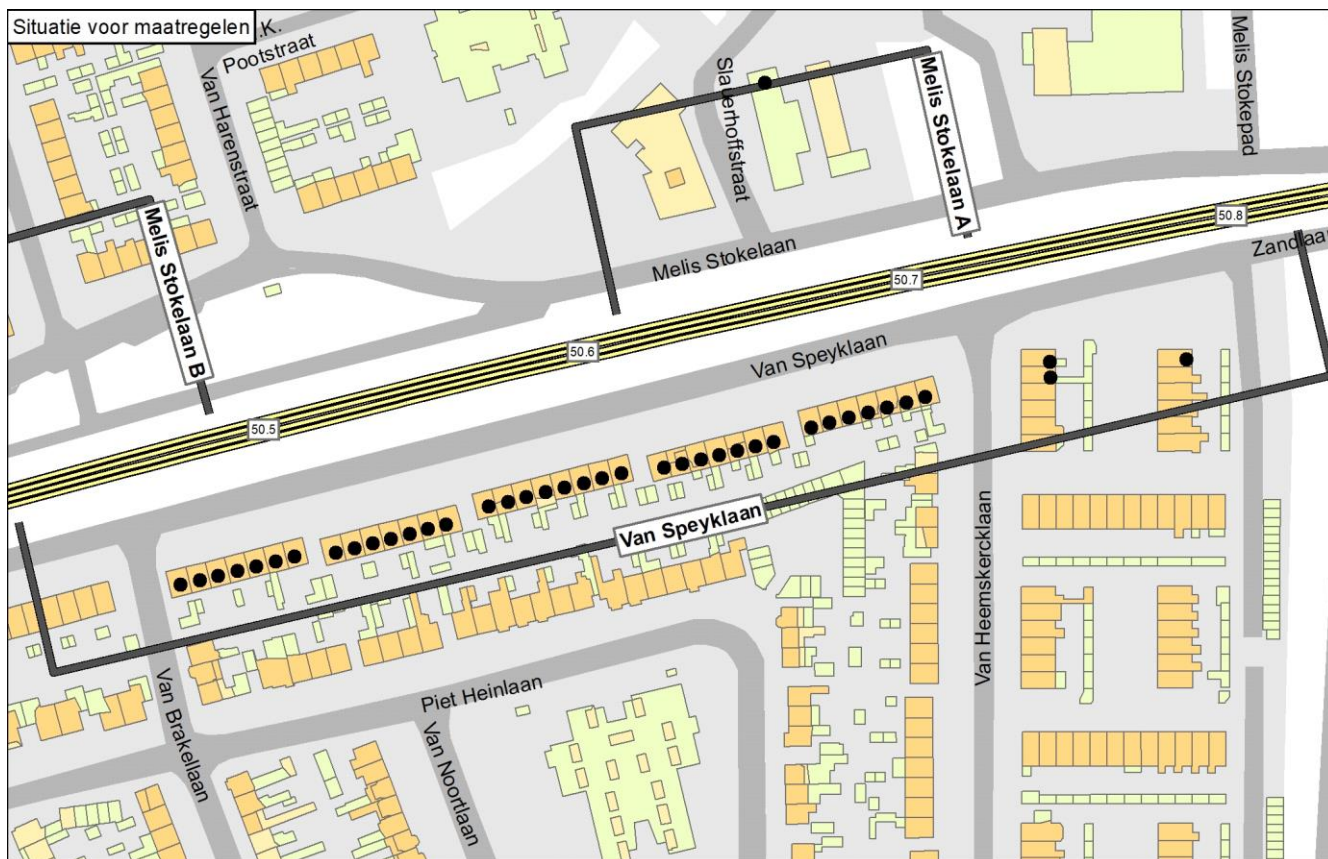
Omdat geen maatregel doelmatig is (aanvullend aan de bestaande PreNoMo raildempers), wordt niet voor alle saneringsobjecten (woningen) in dit cluster de streefwaarde voor de sanering bereikt. Voor deze woningen zal na vaststelling van het saneringsplan een bouwakoestisch onderzoek worden uitgevoerd met betrekking tot de geluidisolatie. Hieruit blijkt of en zo ja, welke geluidwerende voorzieningen aan de gevel nodig zijn. De adressen van de betreffende woningen zijn met de clusternaam en een aanduiding 'G' (voor saneringsobjecten met een geluidbelasting tot en met 70 dB) aangegeven in bijlage 2.

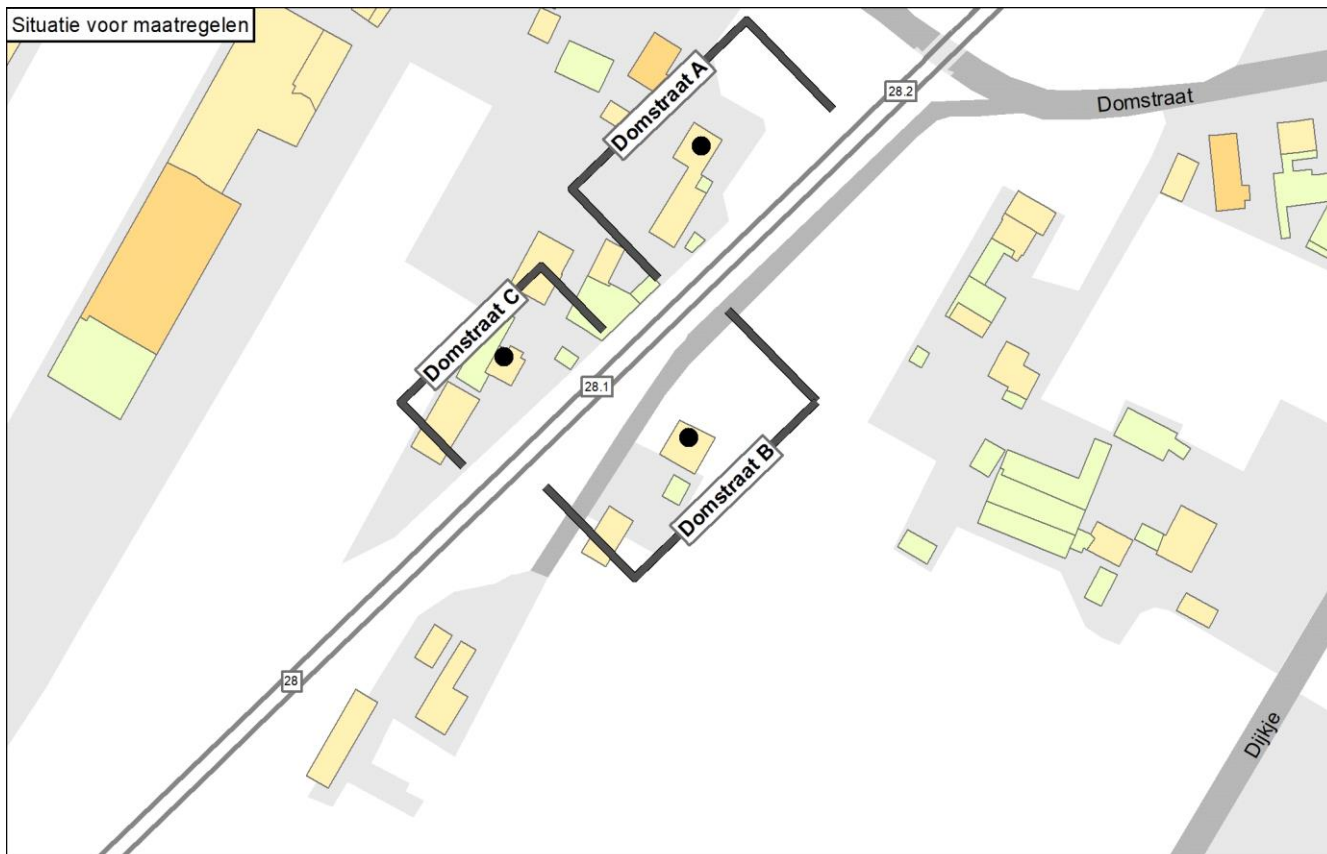
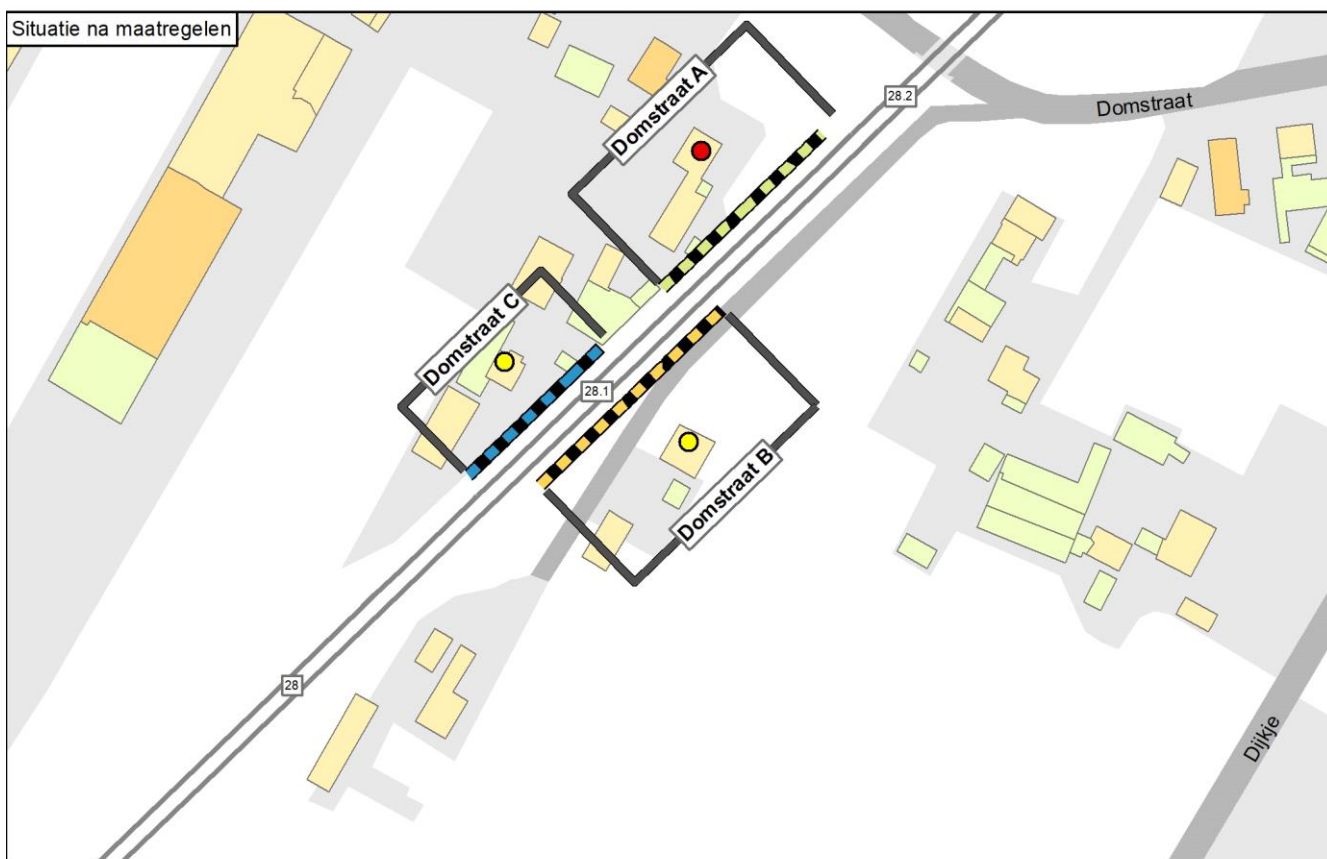
Met deze maatregelen wordt de streefwaarde voor de sanering van 65 dB bereikt. Er zijn daarom geen aanvullende geluidisolierende maatregelen aan de gevel nodig.

De doelmatige geluidbeperkende maatregel is een geluidscherm met een lengte van 60 meter en een hoogte van 3 meter ten opzichte van de bovenkant van het spoor.

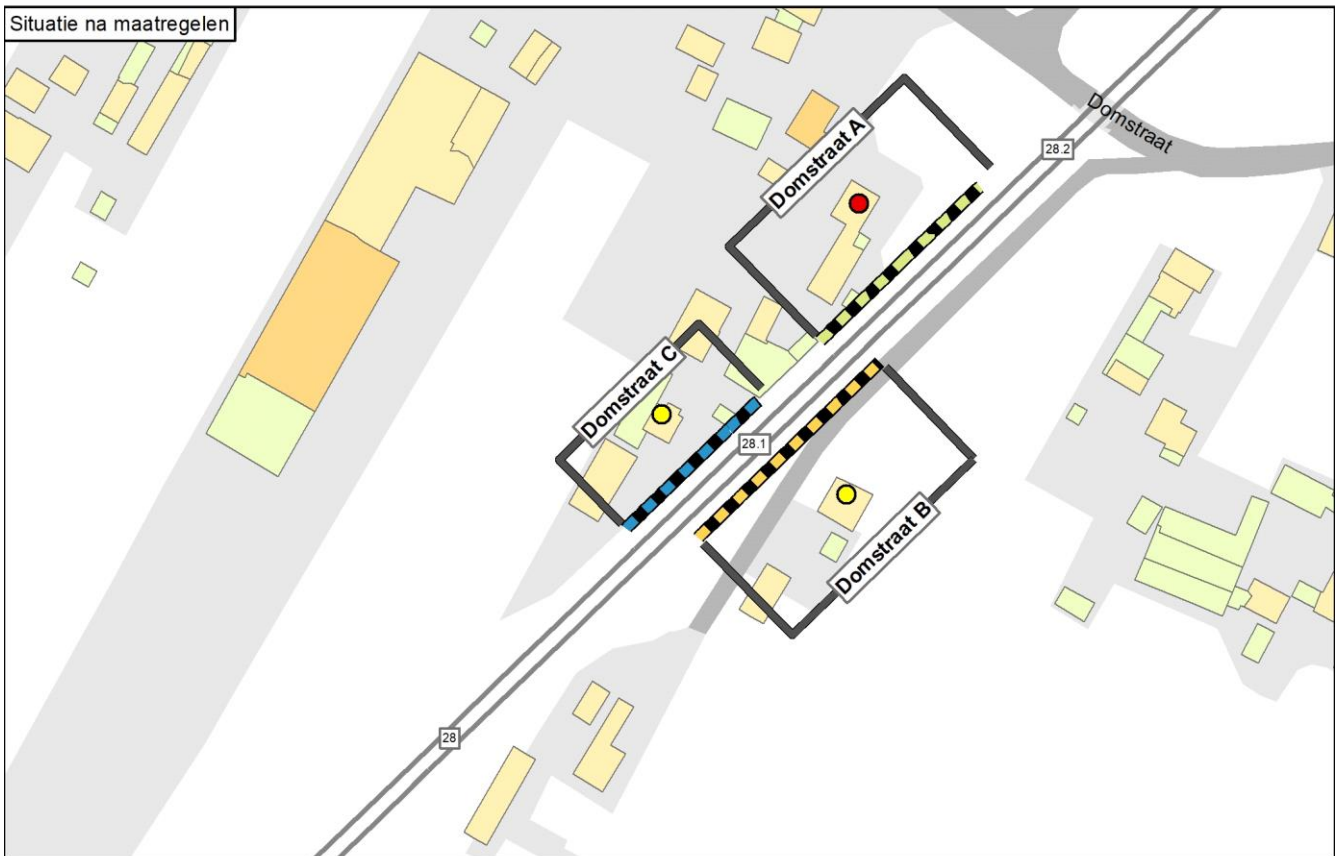
Situatie na maatregelen

Met deze maatregelen wordt de streefwaarde voor de sanering van 65 dB bereikt. Er zijn daarom geen aanvullende geluidisolierende maatregelen aan de gevel nodig.

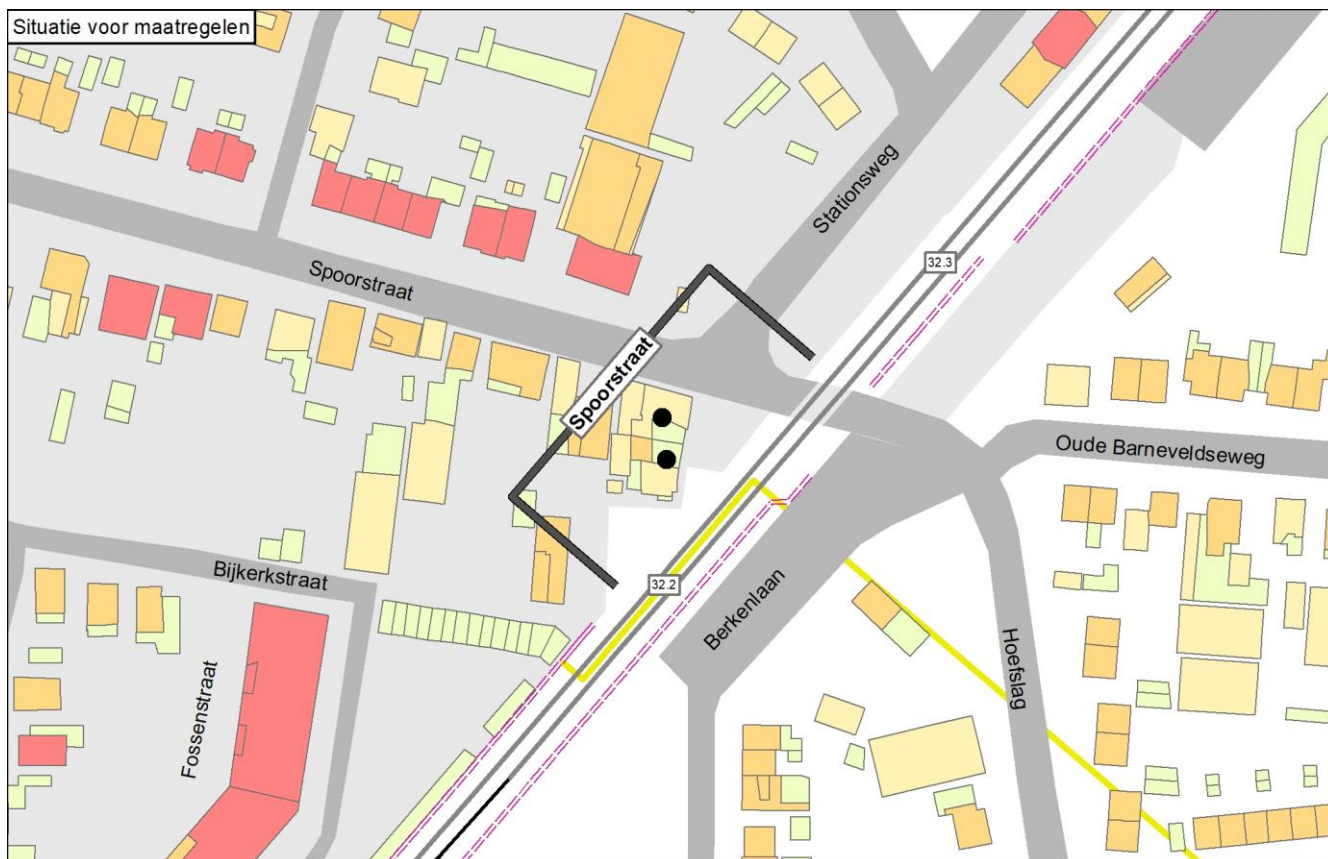
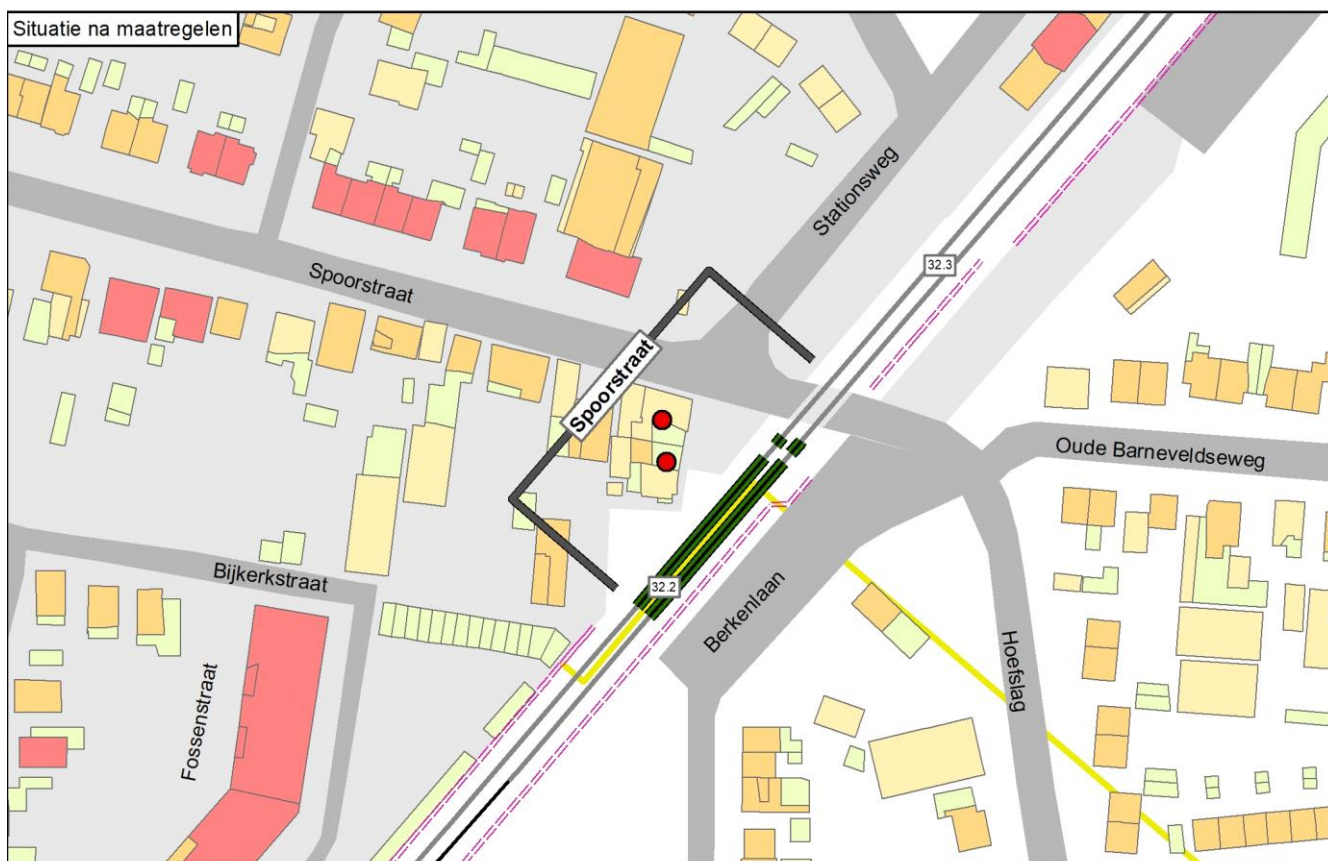
Met deze maatregelen wordt in dit cluster de streefwaarde voor de sanering niet bereikt. Voor deze woningen zal na vaststelling van het saneringsplan een bouwakoestisch onderzoek worden uitgevoerd met betrekking tot de geluidisolatie. Hieruit blijkt of en zo ja, welke geluidwerende voorzieningen aan de gevel nodig zijn. De adressen van de betreffende woningen zijn met de clusternaam en een aanduiding 'G' (voor saneringsobjecten met een geluidbelasting tot en met 70 dB) of 'G70+' (voor saneringsobjecten met een geluidbelasting boven de 70 dB) aangegeven in bijlage 2.

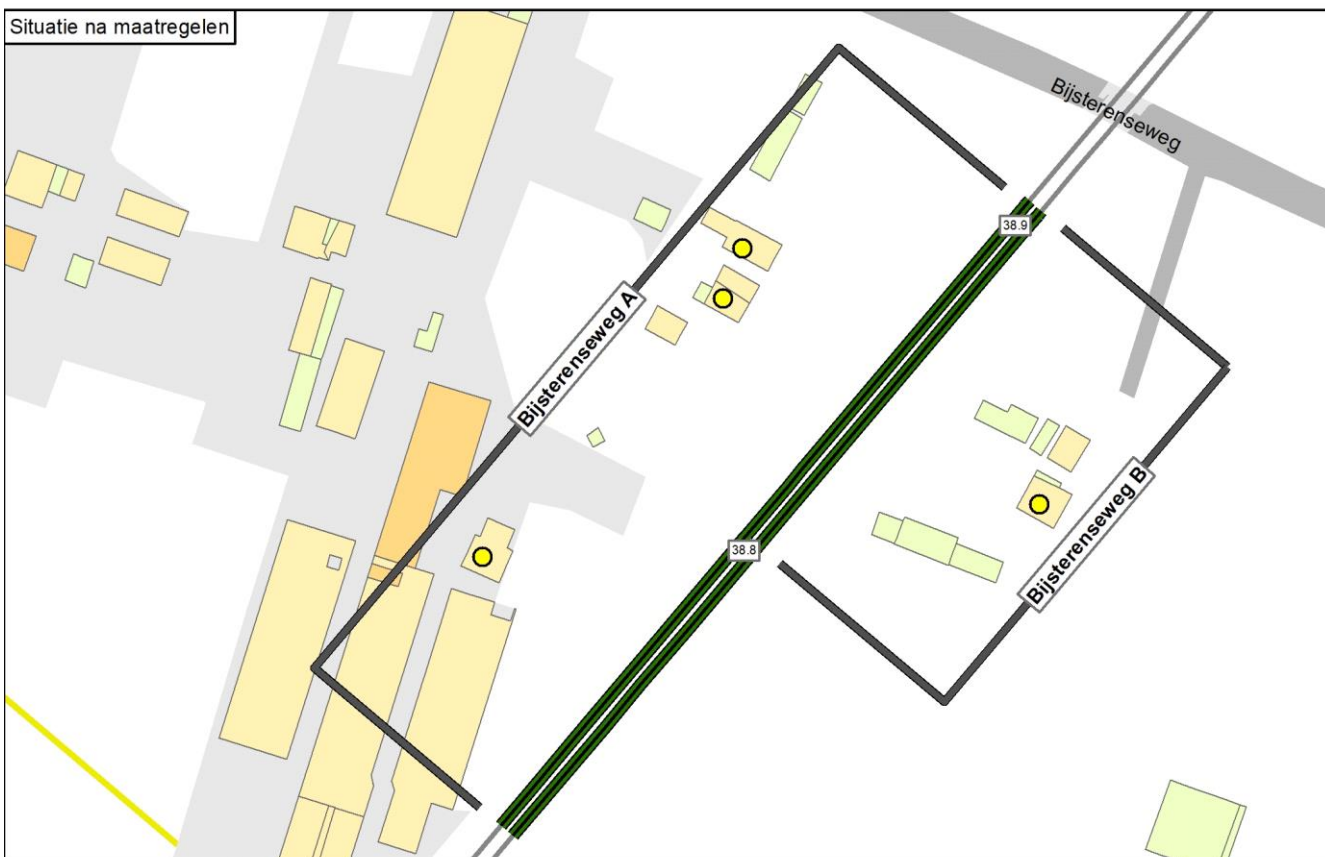
Situatie na maatregelen

Met deze maatregelen wordt de streefwaarde voor de sanering van 65 dB bereikt. Er zijn daarom geen aanvullende geluidisolerende maatregelen aan de gevel nodig.

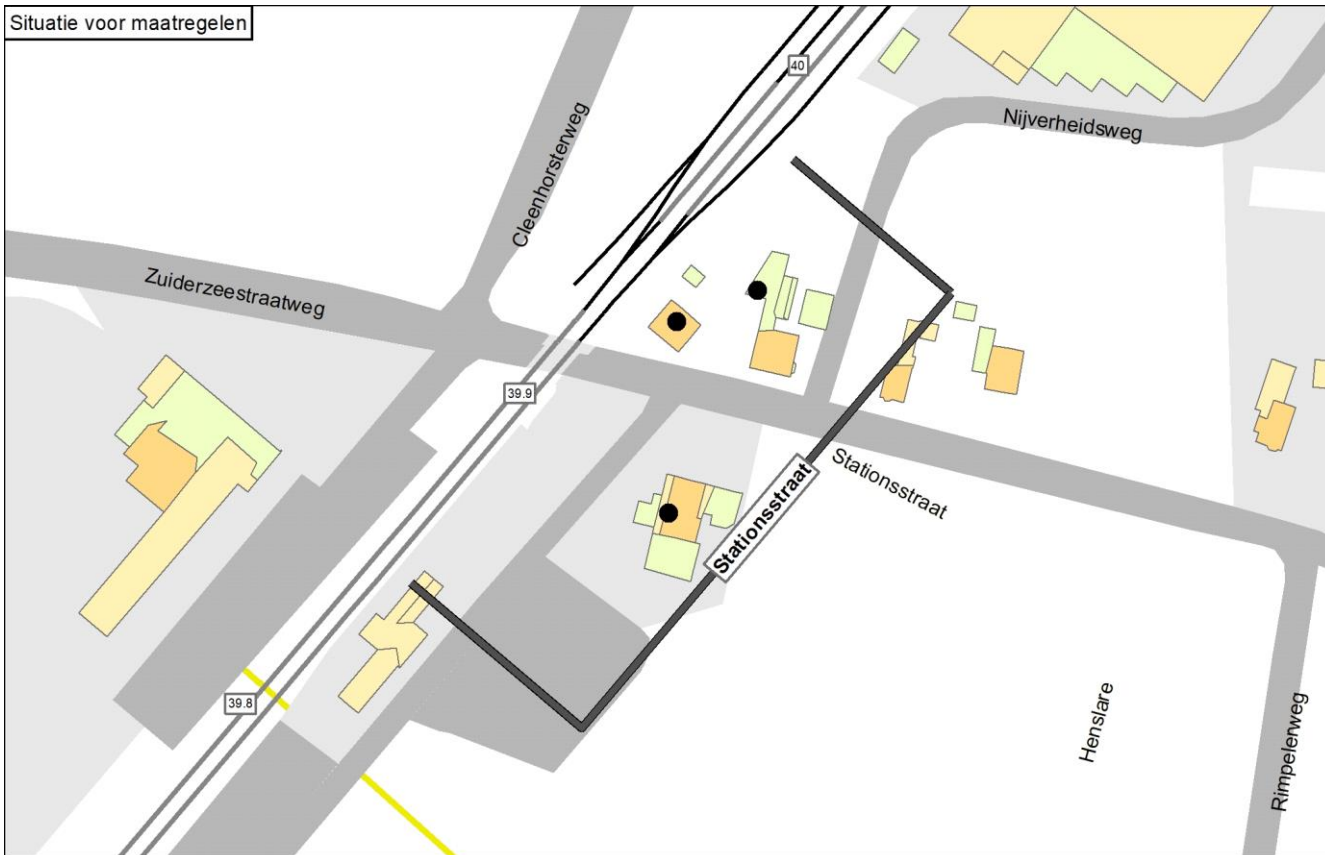
Situatie voor maatregelen

Met deze maatregelen wordt niet voor alle saneringsobjecten (woningen) in dit cluster de streefwaarde voor de sanering bereikt. Voor deze woningen zal na vaststelling van het saneringsplan een bouwakoestisch onderzoek worden uitgevoerd met betrekking tot de geluidisolatie. Hieruit blijkt of en zo ja, welke geluidwerende voorzieningen aan de gevel nodig zijn. De adressen van de betreffende woningen zijn met de clusternaam en een aanduiding 'G' (voor saneringsobjecten met een geluidbelasting tot en met 70 dB) of 'G70+' (voor saneringsobjecten met een geluidbelasting boven de 70 dB) aangegeven in bijlage 2.

De integraal afgewogen maatregel bestaat uit het plaatsen van raildempers op alle sporen, voor zover technisch mogelijk, in combinatie met een scherm van 2 meter hoogte en 26 meter lengte ten noorden van de overweg (ter hoogte van de woning Stationsstraat 140). Vanwege de overweg is aan de zuidzijde van dit scherm, over een lengte van 6 meter, de schermhoogte beperkt tot 1 meter om het zicht vanaf de weg op het spoor en vice versa te waarborgen.
