# Akoestisch onderzoek Geluidsanering

Gemeente Tilburg

Meerjaren Programma Geluidsanering (MJPg)

## AO Tilburg Fase 1

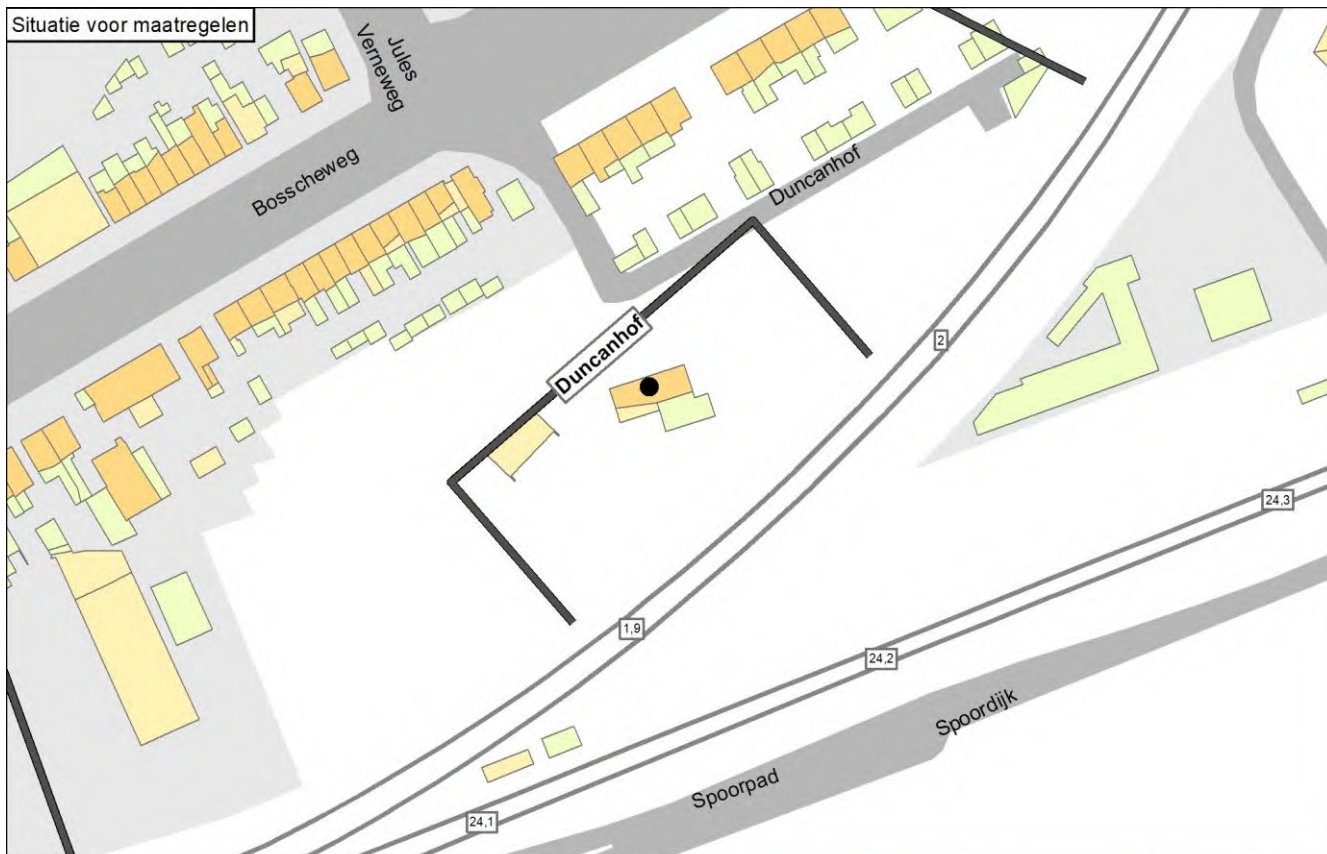
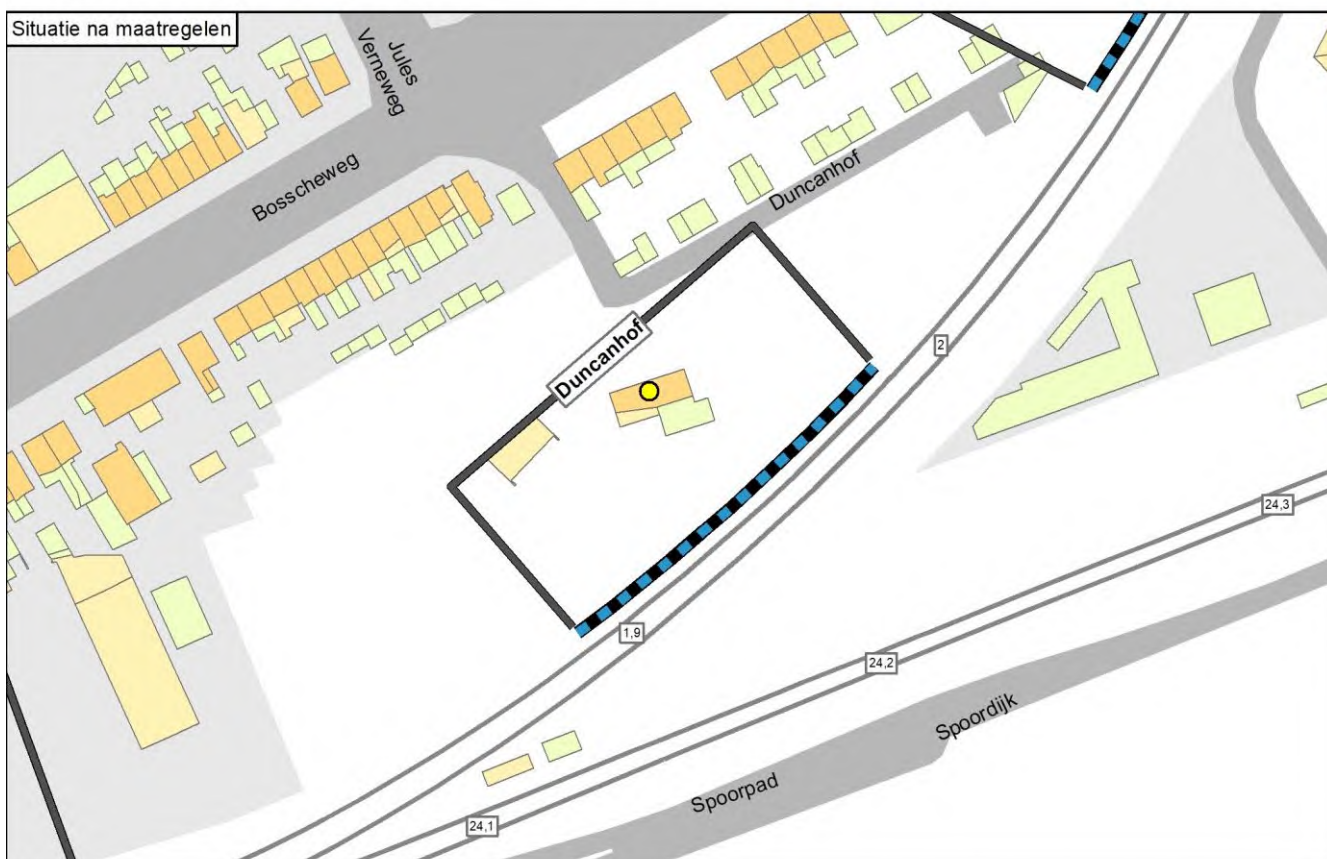
Met deze maatregelen wordt voor het saneringsobject (de woning) in dit cluster de streefwaarde voor de sanering bereikt. Er zijn daarom geen aanvullende geluidisolerende maatregelen aan de gevel van de woning nodig.

De doelmatige geluidbeperkende maatregel is een scherm van 1 meter hoog ten opzichte van de bovenkant van het spoor met een lengte van 95 meter.

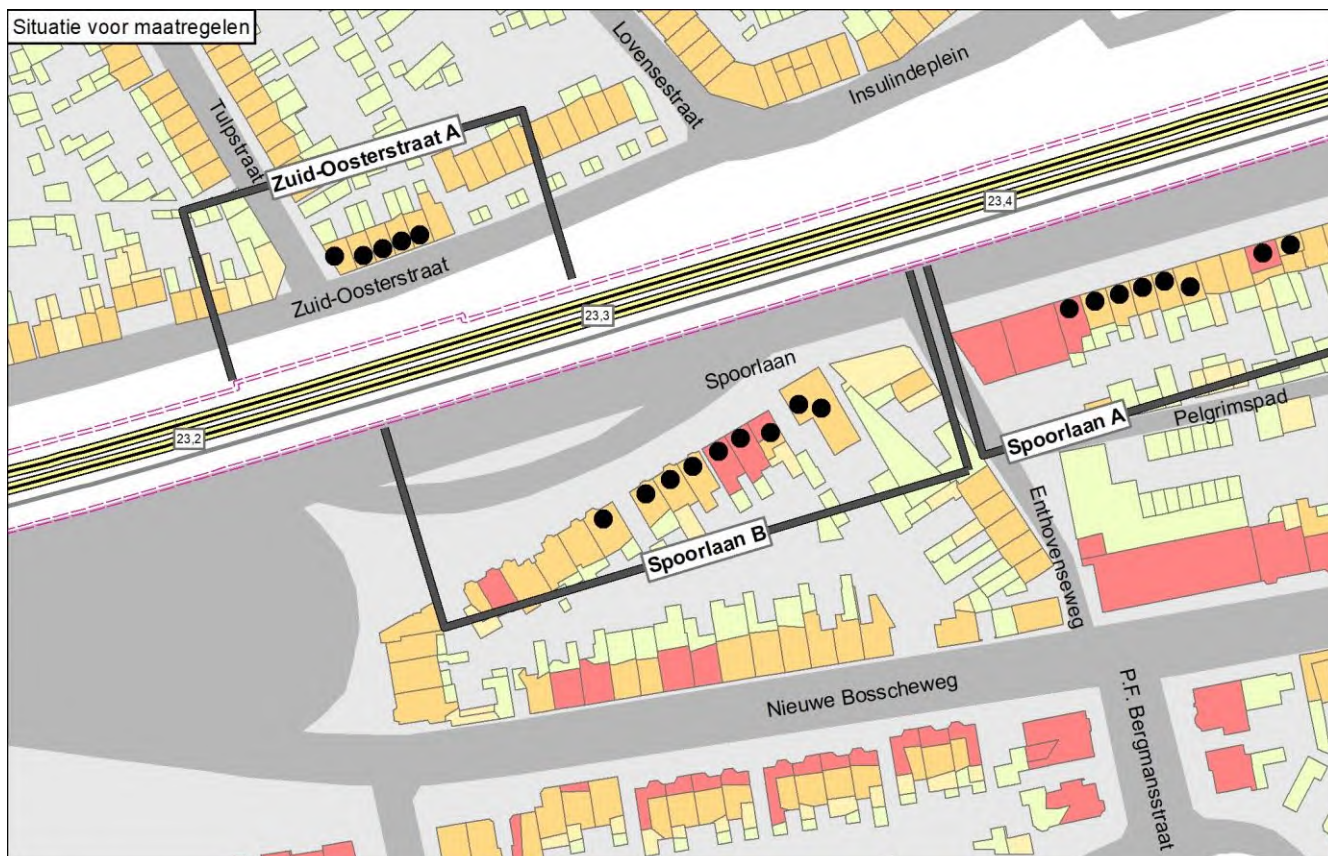
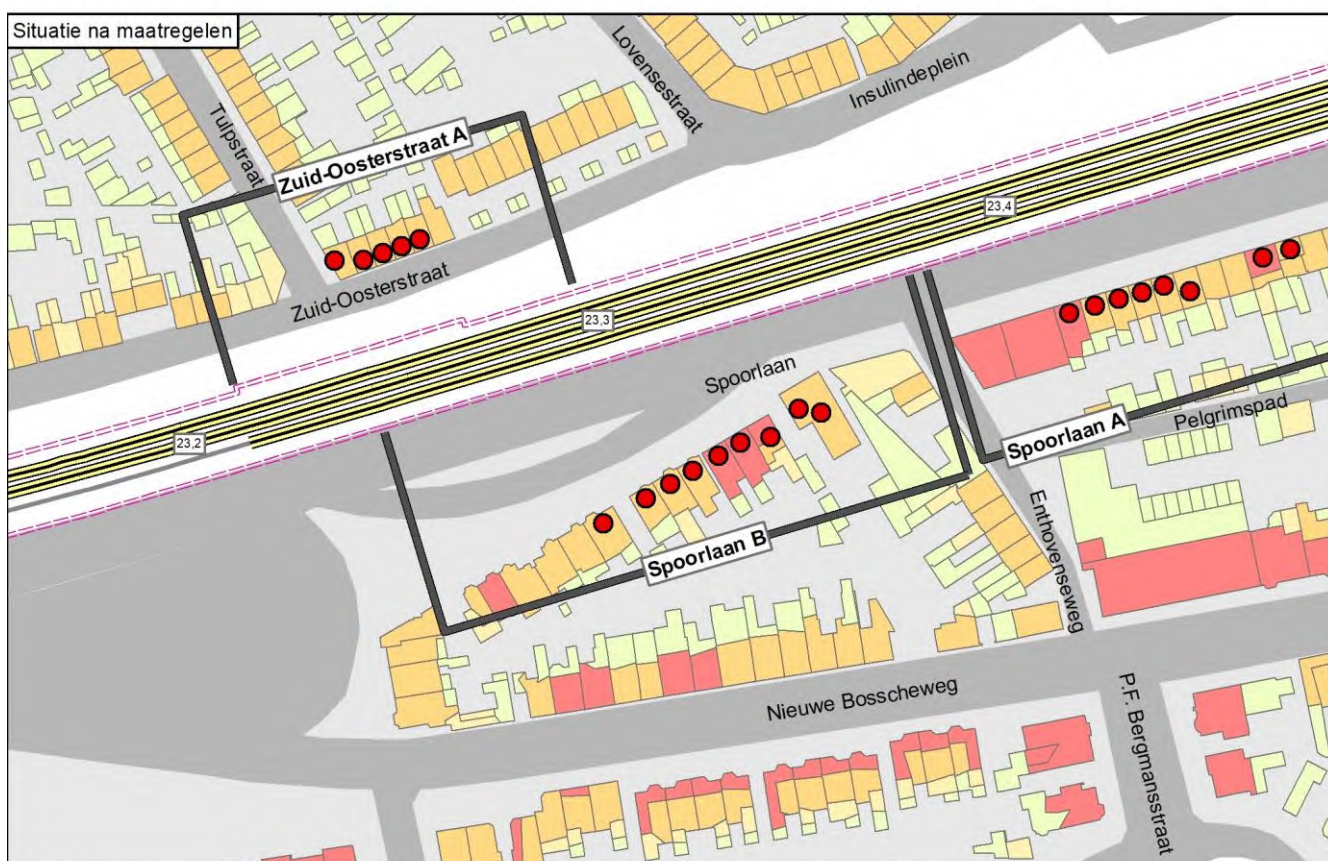
Met deze maatregelen wordt niet voor alle saneringsobjecten (woningen) in dit cluster de streefwaarde voor de sanering bereikt. Voor deze woningen zal na vaststelling van het saneringsplan een bouwakoestisch onderzoek worden uitgevoerd met betrekking tot de geluidisolatie. Hieruit blijkt of en zo ja, welke geluidwerende voorzieningen aan de gevel nodig zijn. De adressen van de betreffende woningen zijn met de clusternaam en een aanduiding 'G' (voor saneringsobjecten met een geluidbelasting onder de 70 dB) of 'G70+' (voor saneringsobjecten met een geluidbelasting boven de 70 dB) aangegeven in bijlage 2.

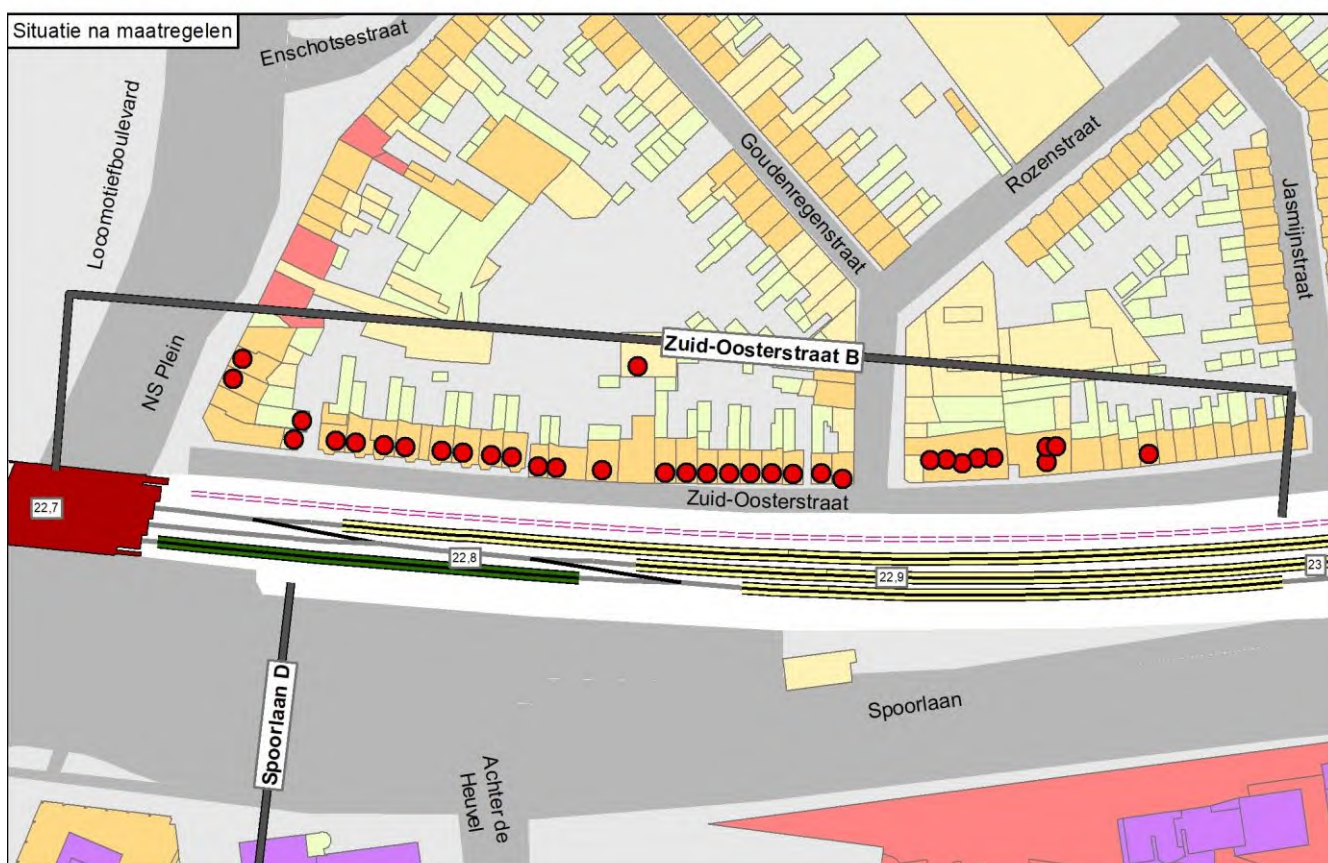
Met deze maatregelen wordt niet voor alle saneringsobjecten (woningen) in dit cluster de streefwaarde voor de sanering bereikt. Voor deze woningen zal na vaststelling van het saneringsplan een bouwakoestisch onderzoek worden uitgevoerd met betrekking tot de geluidisolatie. Hieruit blijkt of en zo ja, welke geluidwerende voorzieningen aan de gevel nodig zijn. De adressen van de betreffende woningen zijn met de clusternaam en een aanduiding 'G' (voor saneringsobjecten met een geluidbelasting onder de 70 dB) of 'G70+' (voor saneringsobjecten met een geluidbelasting boven de 70 dB) aangegeven in bijlage 2.
