# Akoestisch onderzoek Geluidsanering

Gemeenten Lansingerland, Leiden, Lisse, Noordwijk, Oegstgeest,  
Pijnacker-Nootdorp, Rijswijk, Schiedam, Teylingen, Voorschoten,  
Zoetermeer

Meerjaren Programma Geluidsanering (MJPG)

## AO02

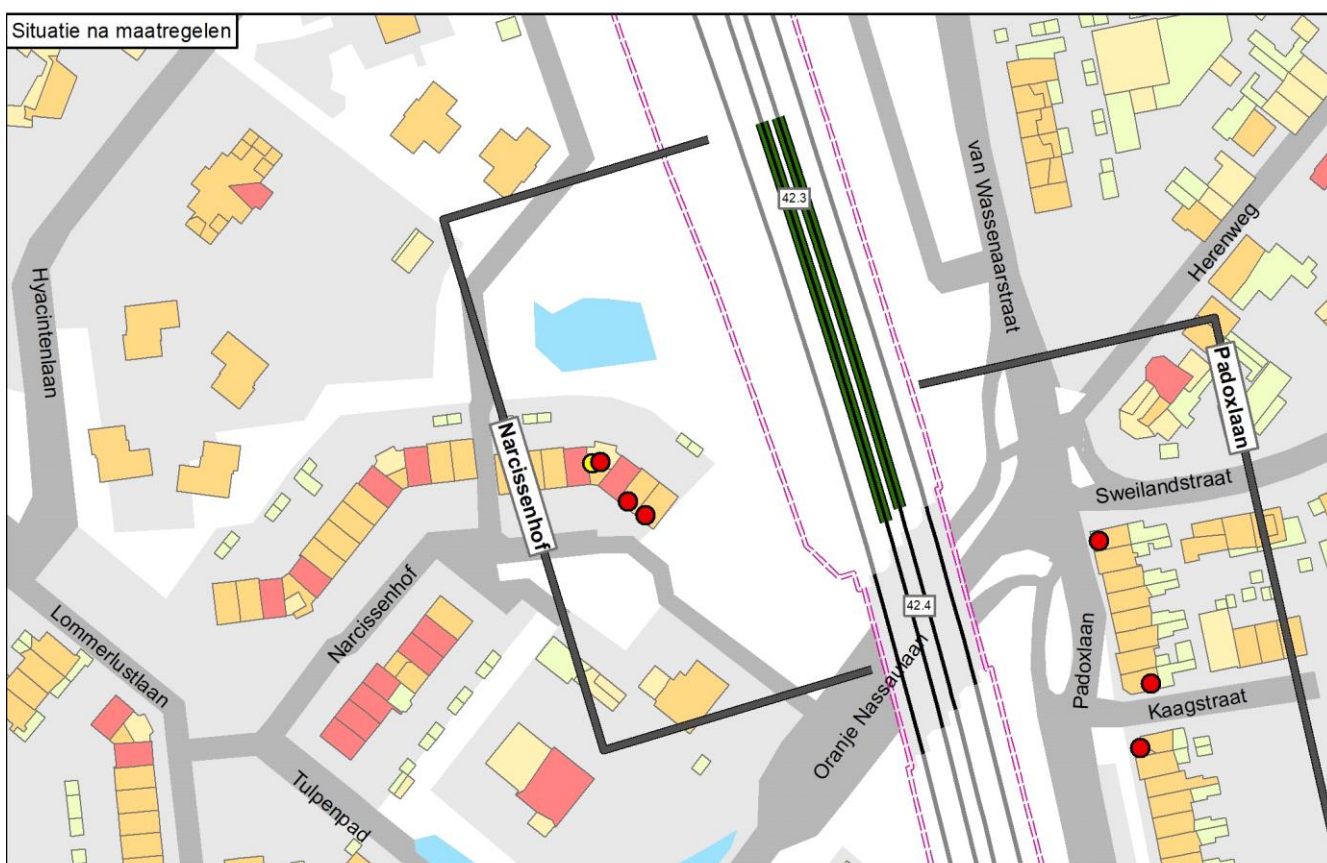
De doelmatige geluidbeperkende maatregel zijn (naast het al aanwezige scherm): raildempers op de middelste sporen voor zover technisch mogelijk. De raildempers op deze sporen zijn 98 meter lang. Op de brug over de Oranje Nassaulaan zijn raildempers niet mogelijk vanwege een ongeschikt spoortype. De onderbouwing van de bepaling van deze doelmatige geluidbeperkende maatregel(en) is beschreven hieronder.
