# Bijlage 1: Saneringsmaatregelen en afweging

Deze bijlage gaat per gemeente in op de clusters met saneringsobjecten en beschrijft per cluster de saneringssituatie. Tevens staat wat de doelmatige geluidbeperkende maatregelen zijn, evenals de achterliggende afweging over de bepaling van deze doelmatige maatregelen.

## Gemeente Alkmaar

### Cluster Constantijnlaan

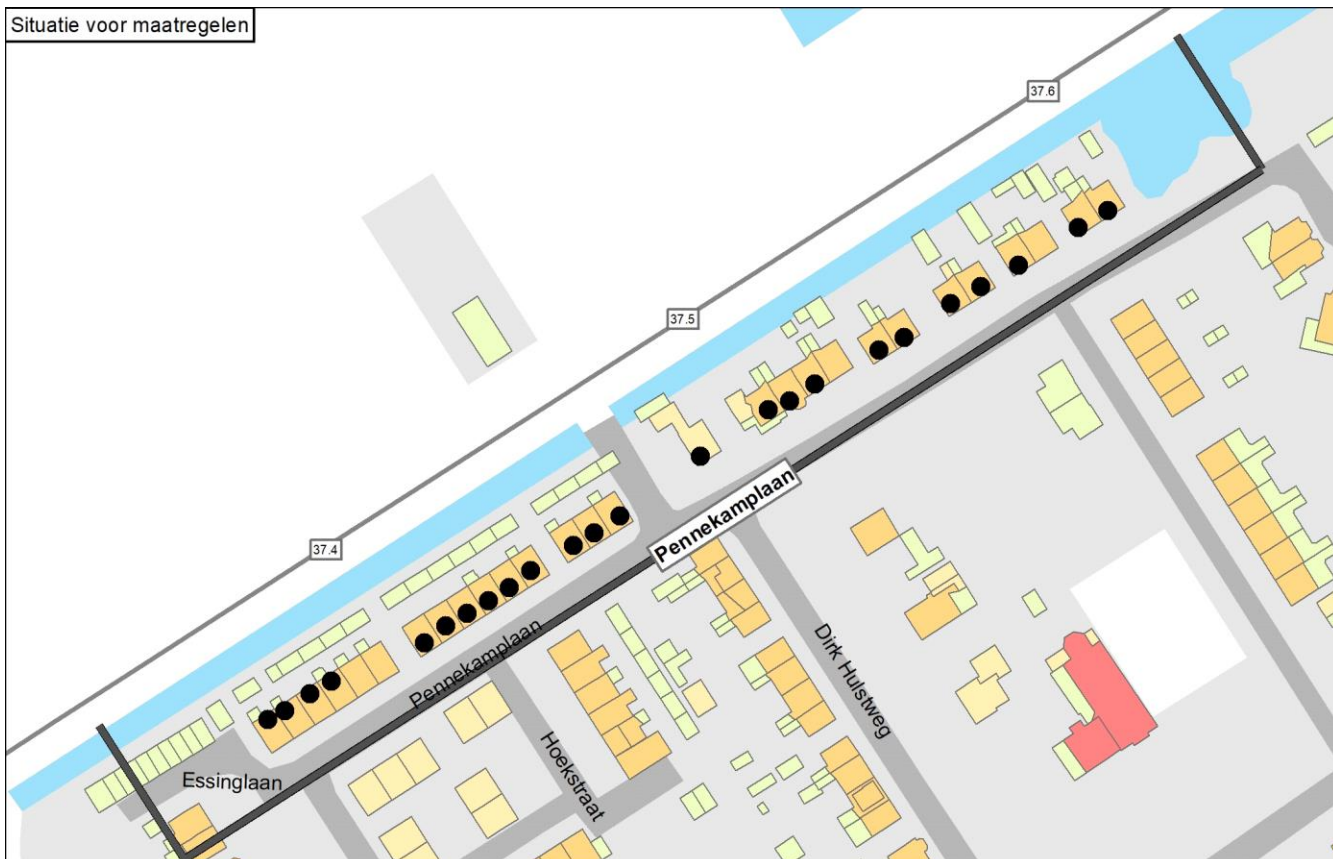
Situatie voor maatregelen

Het cluster Pennekamplaan ligt ten zuidoosten van de spoorlijn Hoorn-Enkhuizen. Het cluster bestaat uit 24 saneringsobjecten. De woningen in met name het zuidelijke deel van het cluster worden voor het geluid van het spoor deels afgeschermd door de daar aanwezige schuurtjes. Er ligt hier enkelspoor. De geluidbelastingen van deze saneringsobjecten variëren van 66 tot en met 68 dB (in Lden,gpp) en van 64 tot en met 66 dB (in Lden,actueel). Bij het cluster speelt spoorvernieuwing, waarbij de houten dwarsliggers uit het geluidregister vervangen zijn door betonnen dwarsliggers (in Lden,actueel). Bij veel saneringswoningen wordt er daardoor al voldaan aan de streefwaarde van 65 dB.

Bij het cluster ligt een overweg, bij de Pennekamplaan. Bij de overweg kunnen raildempers niet toegepast worden en gelden hoogtebeperkingen voor schermen.

De situatie is weergegeven op de eerste navolgende kaart ('situatie voor maatregelen'). Daarbij komt de bovenbouw overeen met de situatie inclusief de gerealiseerde en geplande vernieuwing.

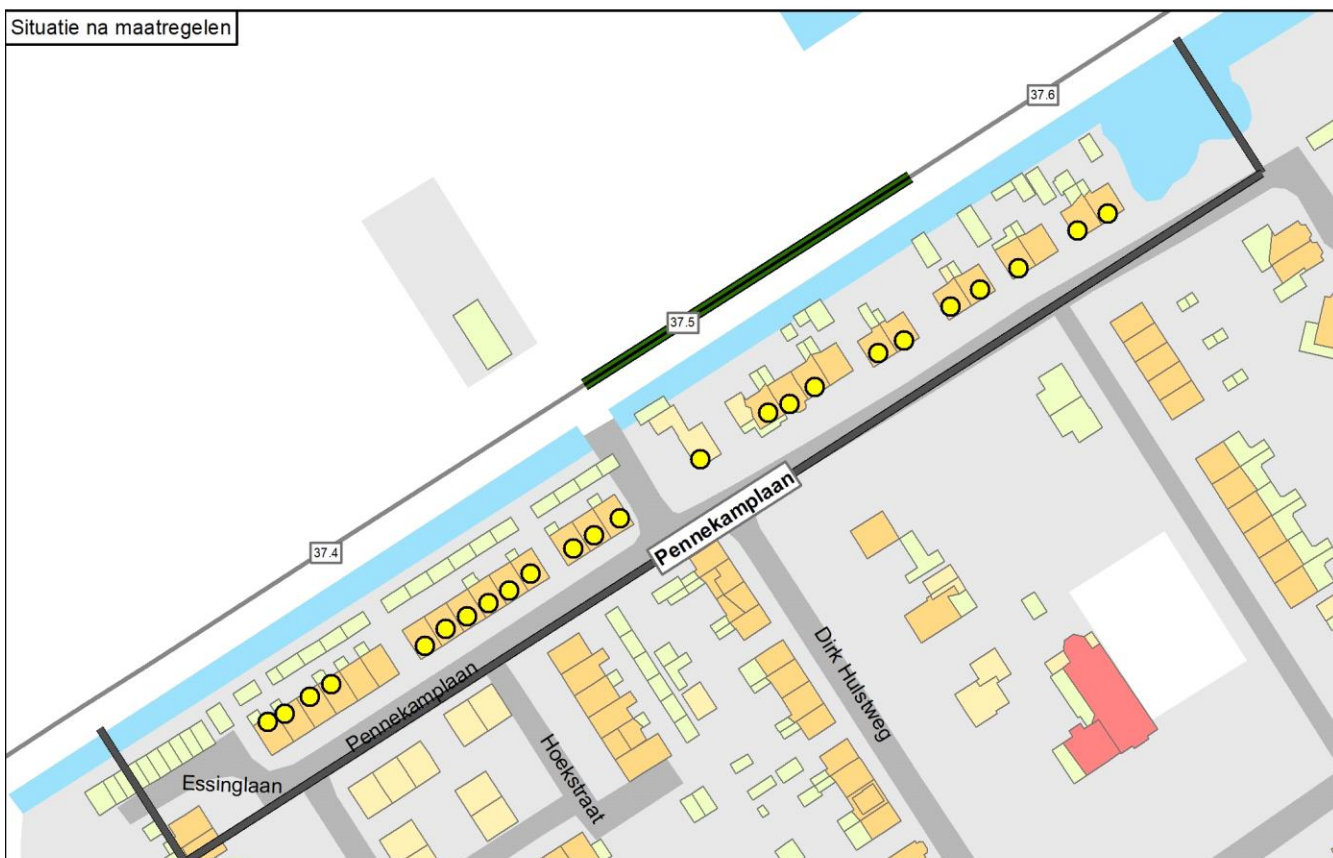
Situatie na maatregelen

De doelmatige geluidbeperkende maatregel is het plaatsen van raildempers ten noordoosten van de overweg over een lengte van 91 meter op het enkele spoor.

De locatie van de geluidmaatregel(en) is aangegeven op de navolgende tweede kaart ('situatie na maatregelen'). De onderbouwing van de bepaling van deze doelmatige geluidbeperkende maatregel(en) is beschreven na de kaarten.

De doelmatige geluidbeperkende maatregel zijn raildempers over 91 meter ten oosten van de overweg midden in het cluster. De onderbouwing van de bepaling van deze doelmatige geluidbeperkende maatregel(en) is hieronder beschreven.

- Door de spoorvernieuwing van houten naar betonnen dwarsliggers is op veel woningen de streefwaarde bereikt. Alleen ten oosten van de overweg zijn er drie woningen waar de streefwaarde nog niet wordt bereikt. Dit zijn met name de woningen zonder afschermdende schuurtjes tussen de woning en het spoor.
- De drie woningen met een resterende overschrijding leveren samen 11.700 reductiepunten.
- Met raildempers over 91 meter (de 2D-zichthoek van deze woningen) kan de streefwaarde worden gehaald. Dit kost 2639 maatregelpunten. Omdat het budget aan reductiepunten hoger is dan het aantal maatregelpunten, is deze maatregel doelmatig.
- Een scherm kost meer maatregelpunten dan raildempers. Omdat met de goedkopere raildempers de streefwaarde wordt bereikt, is een scherm niet doelmatig.

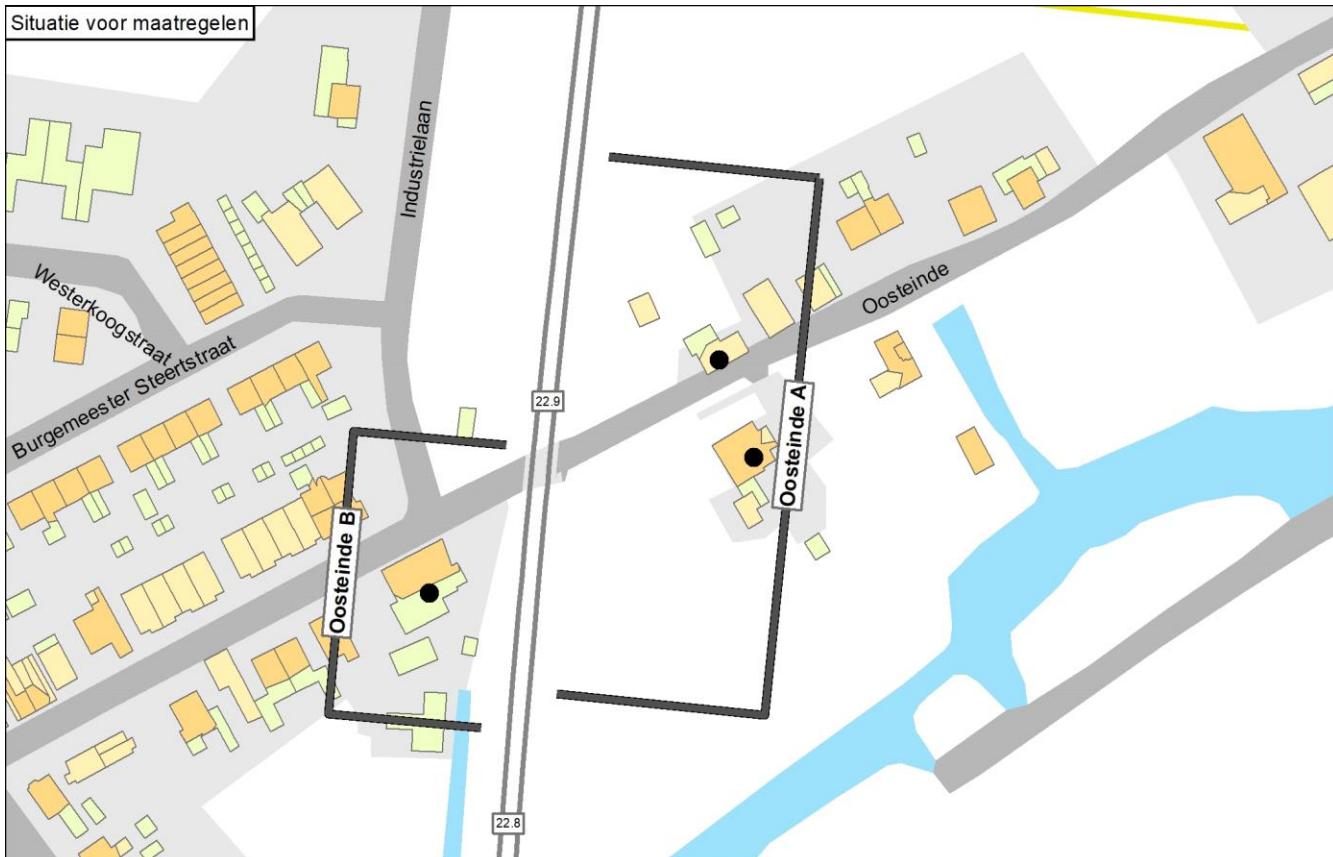
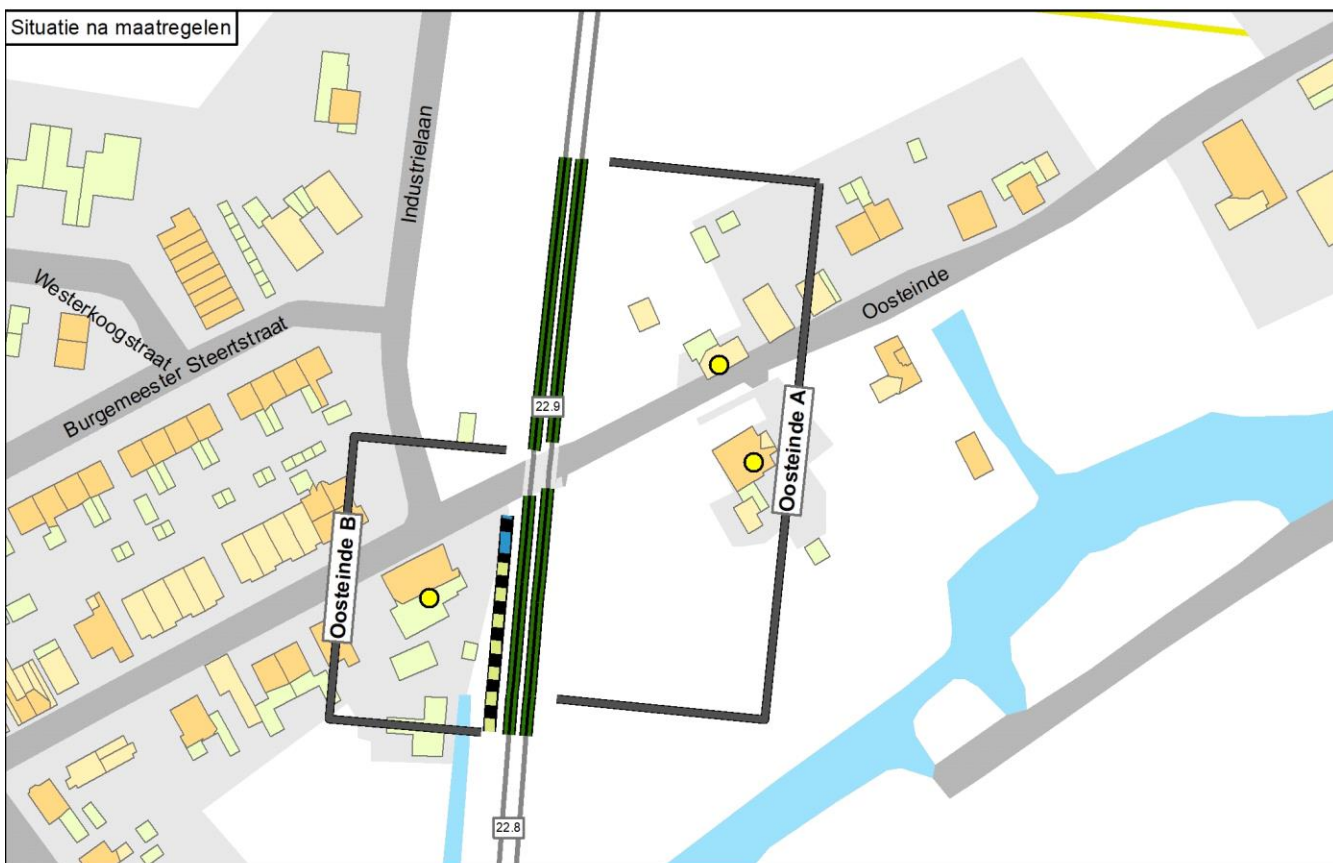
Met de geluidbeperkende maatregel wordt de streefwaarde voor de geluidbelasting bereikt voor de saneringsobjecten.

De doelmatige geluidbeperkende maatregel zijn raildempers over 116 meter op beide sporen. Ten zuiden van de overweg zijn dit 49 meter aan raildempers en ten noorden van de overweg 67 meter. Bij de overweg komen geen raildempers omdat dat technisch niet mogelijk is. De onderbouwing van de bepaling van deze doelmatige geluidbeperkende maatregel(en) is hieronder beschreven.

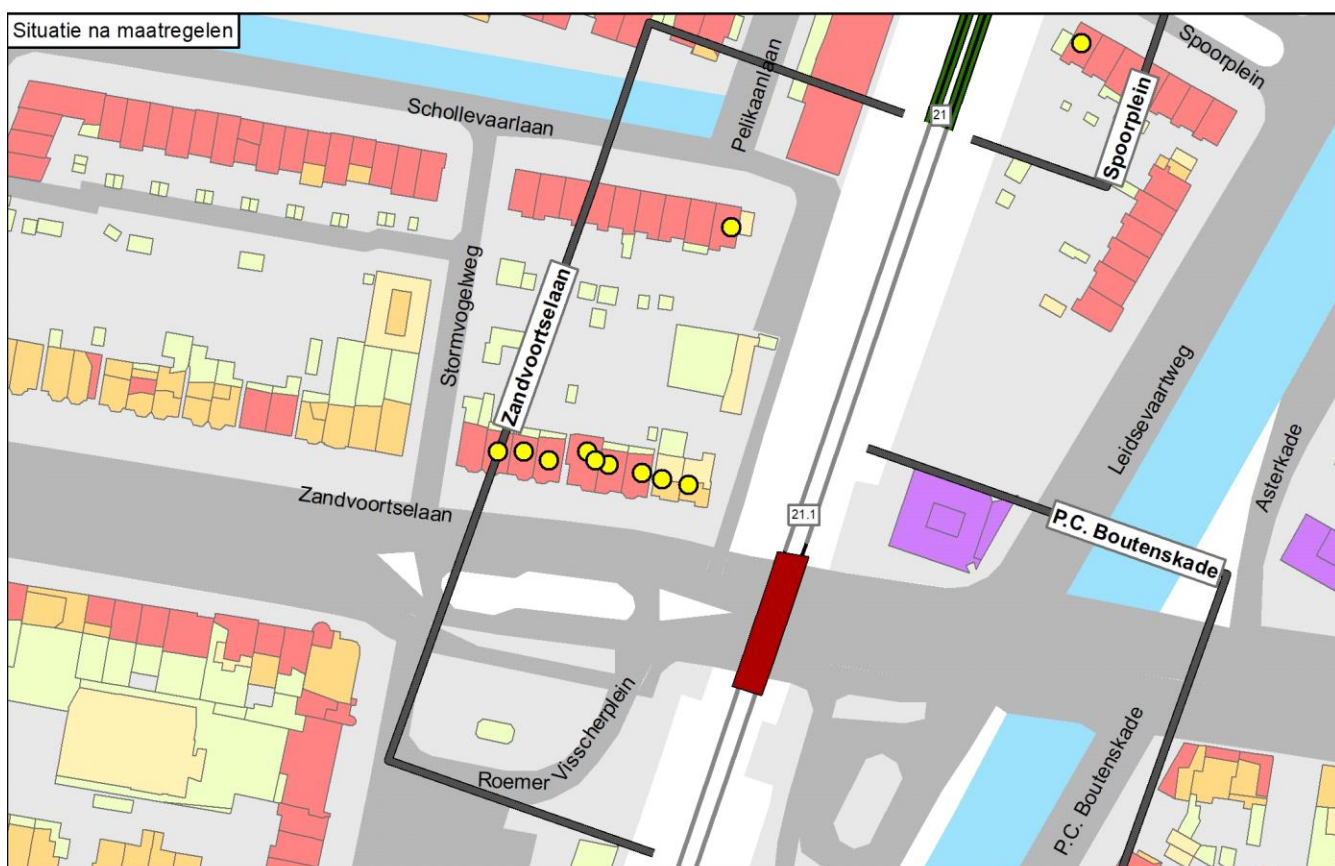
Met de bovenbouwvernieuwing en de actuele brugtoeslag wordt de streefwaarde voor de geluidbelasting bereikt voor de saneringsobjecten.

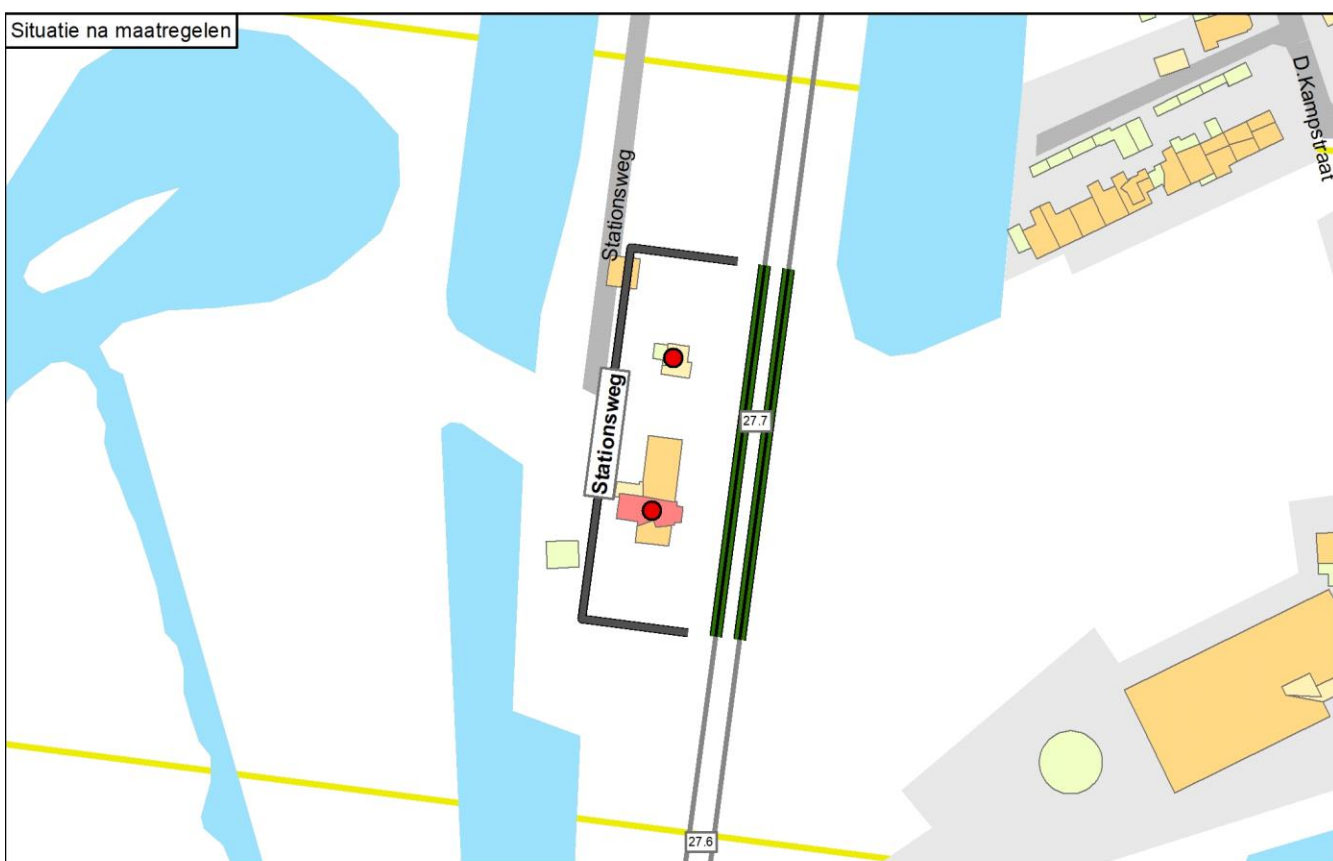
Met de geluidbeperkende maatregel wordt de streefwaarde voor de geluidbelasting bij de saneringsobjecten niet bereikt. Voor de saneringsobjecten wordt na vaststelling van het saneringsplan een bouwakoestisch onderzoek uitgevoerd met betrekking tot de geluidisolatie. Hieruit blijkt of, en zo ja, welke geluidwerende voorzieningen voor de gevels nodig zijn. Alle adressen waarvoor dergelijk bouwakoestisch onderzoek nodig is, zijn in bijlage 2 voorzien van de aanduiding 'G' of 'G70+'.

De integraal afgewogen maatregel is het plaatsen van raildempers over de gehele lengte van het cluster (88 meter). De onderbouwing van de bepaling van deze doelmatige geluidbeperkende maatregel(en) is hieronder beschreven.

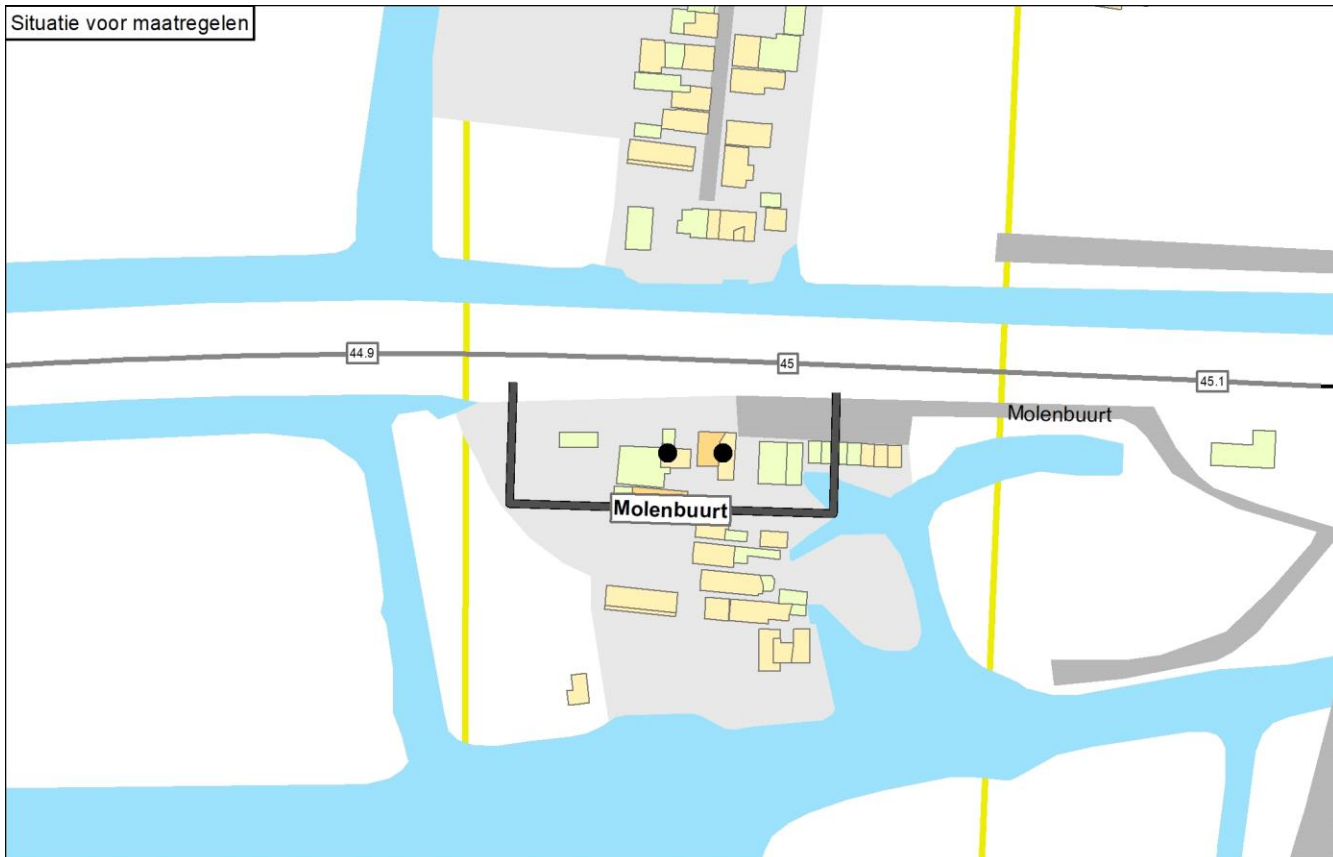
Met de geluidbeperkende maatregel wordt de streefwaarde voor de geluidbelasting bereikt voor de saneringsobjecten.

De doelmatige geluidbeperkende maatregel zijn raildempers over 76 meter.
