## Bijlage 1: Saneringsmaatregelen en afweging

Deze bijlage gaat per gemeente in op de clusters met saneringsobjecten en beschrijft per cluster de saneringssituatie. Tevens staat wat de doelmatige geluidbeperkende maatregelen zijn, evenals de achterliggende afweging over de bepaling van deze doelmatige maatregelen.

## Gemeente Alkmaar

### Cluster Constantijnlaan

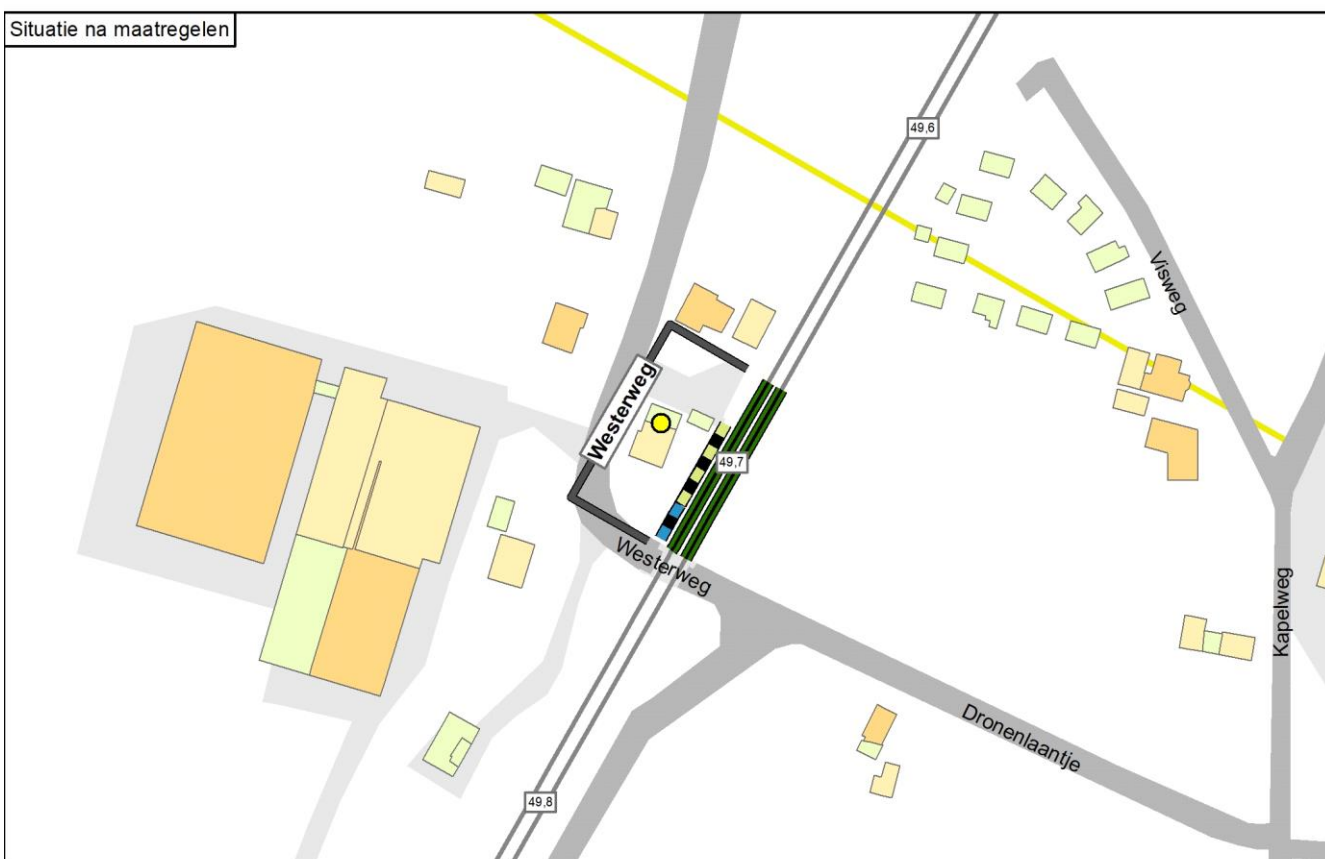
Situatie na maatregelen

Met de geluidbeperkende maatregel wordt de streefwaarde voor de geluidbelasting bij het saneringsobject bereikt.

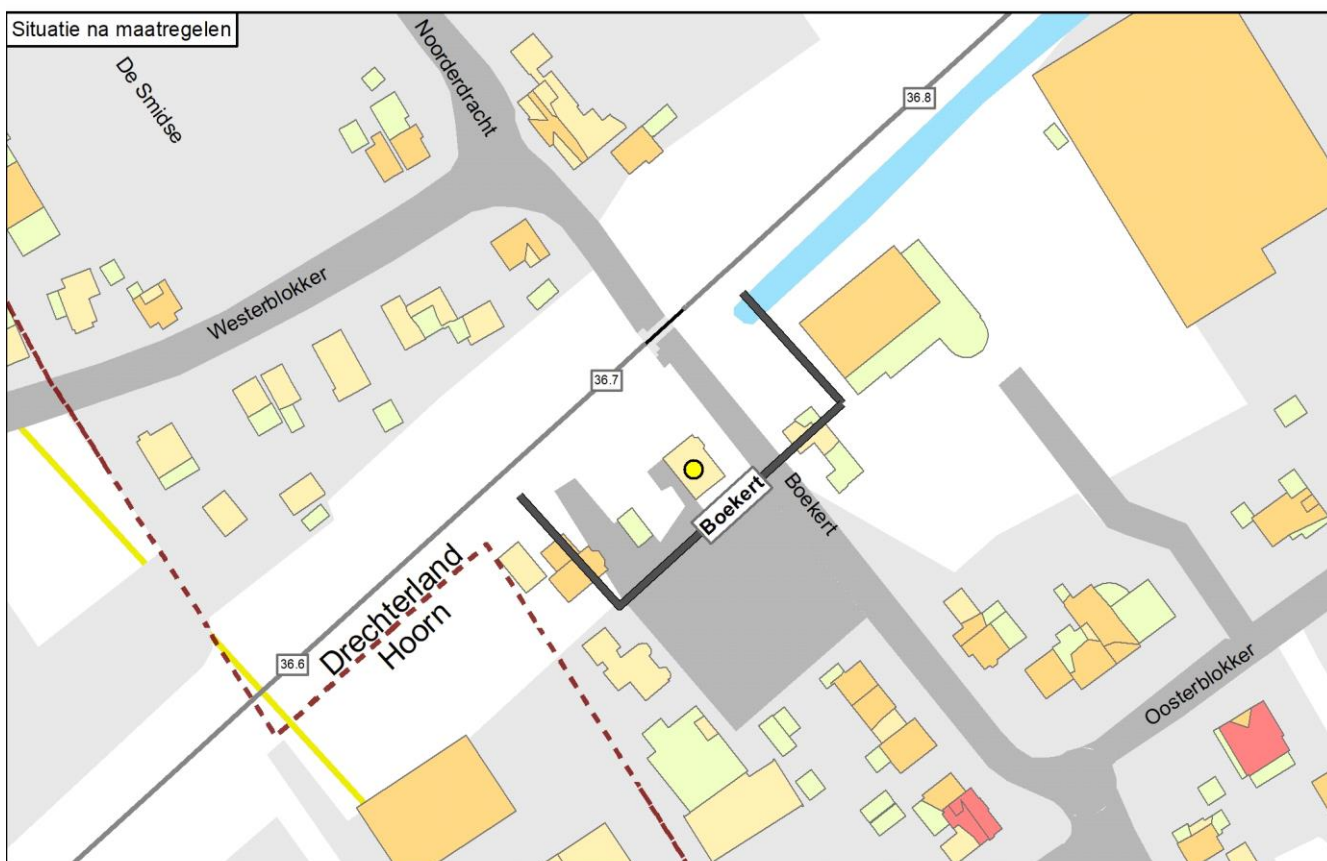
Met de bovenbouwvernieuwing wordt de streefwaarde voor de geluidbelasting bereikt voor het saneringsobject.

In de actuele situatie (vervanging van houten dwarsliggers door betonnen dwarsliggers) is de streefwaarde bereikt voor de woning in dit cluster. Er zijn geen (aanvullende) maatregelen nodig.

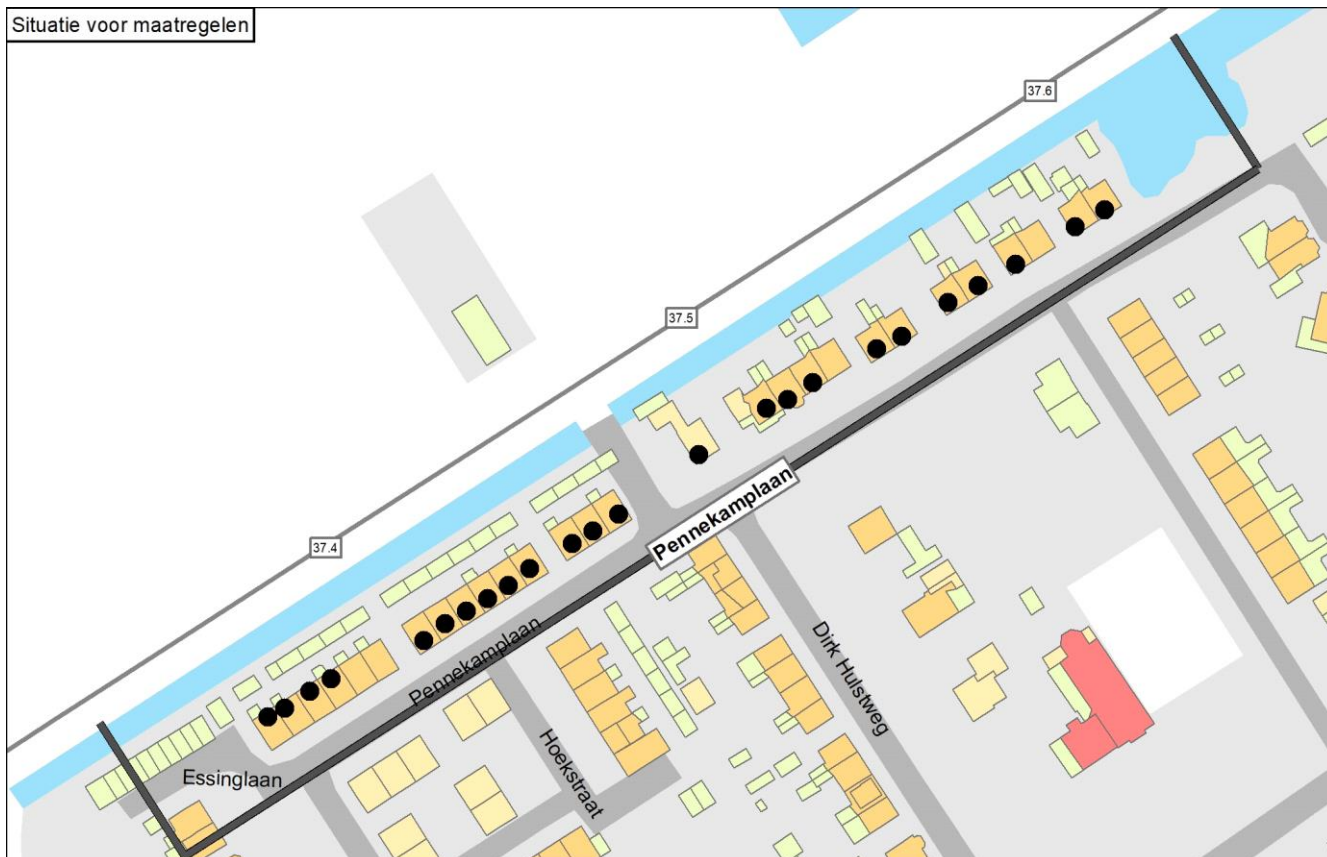
Situatie voor maatregelen

Bij het cluster ligt een overweg, bij de Pennekamplaan. Bij de overweg kunnen raildempers niet toegepast worden en gelden hoogtebeperkingen voor schermen.

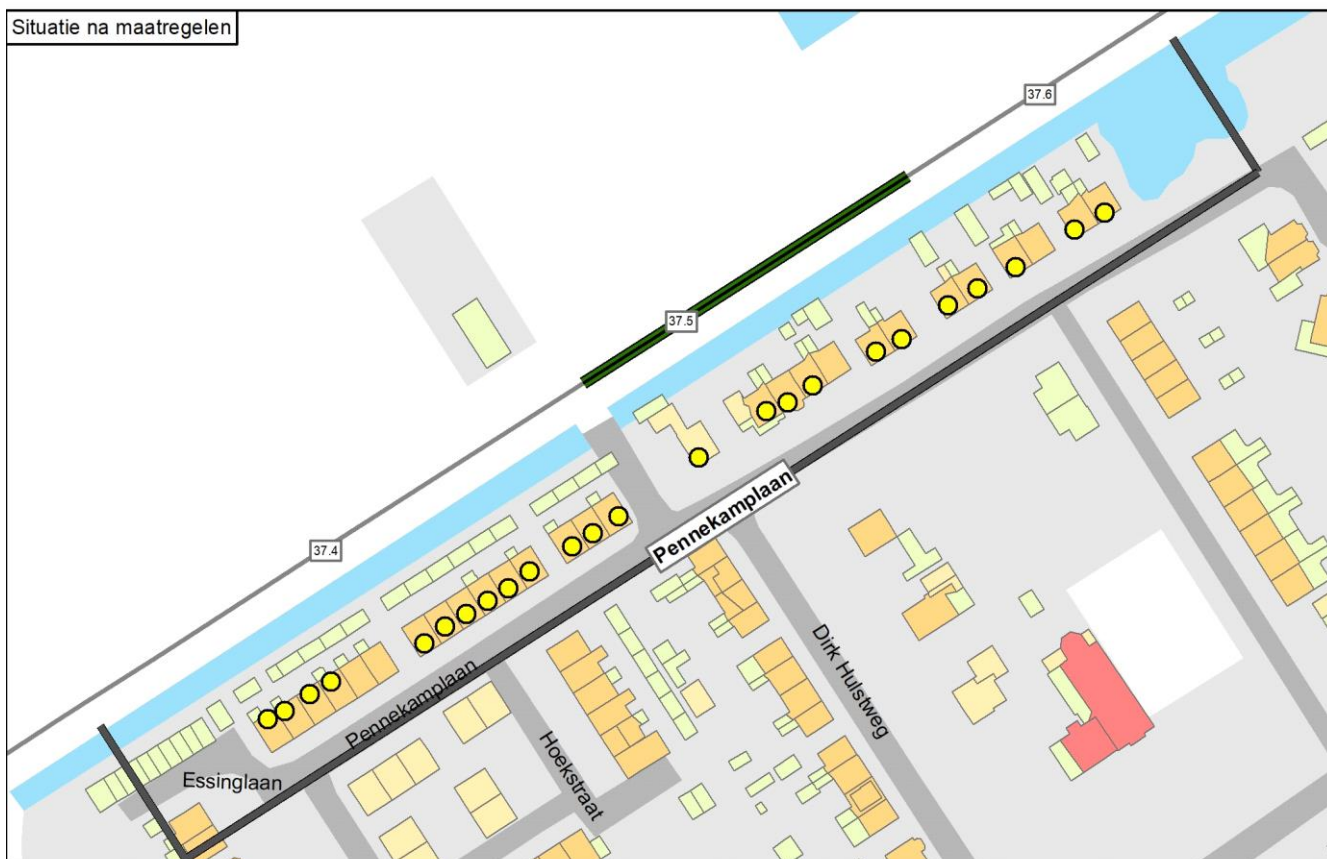
Situatie na maatregelen

Met de geluidbeperkende maatregel wordt de streefwaarde voor de geluidbelasting bereikt voor de saneringsobjecten.

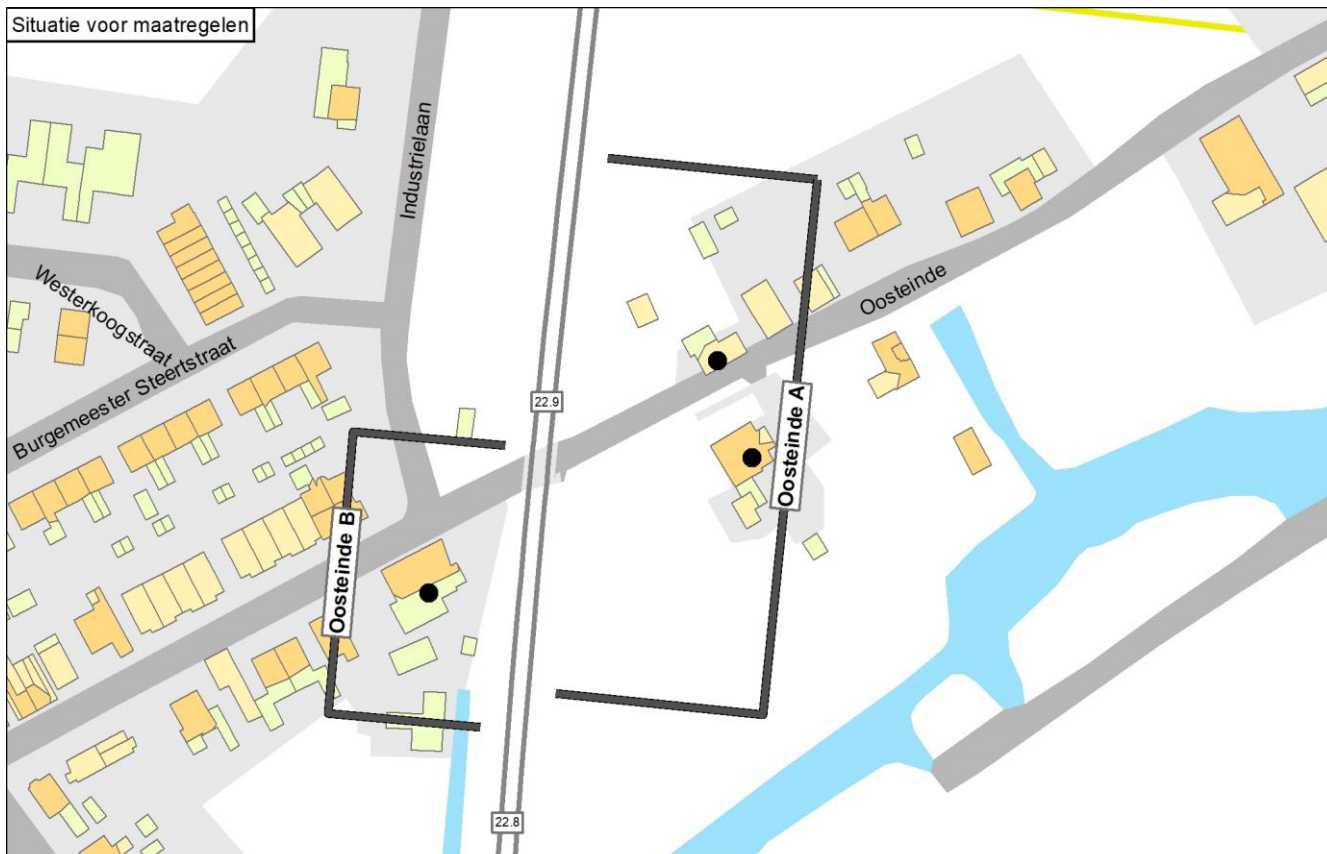
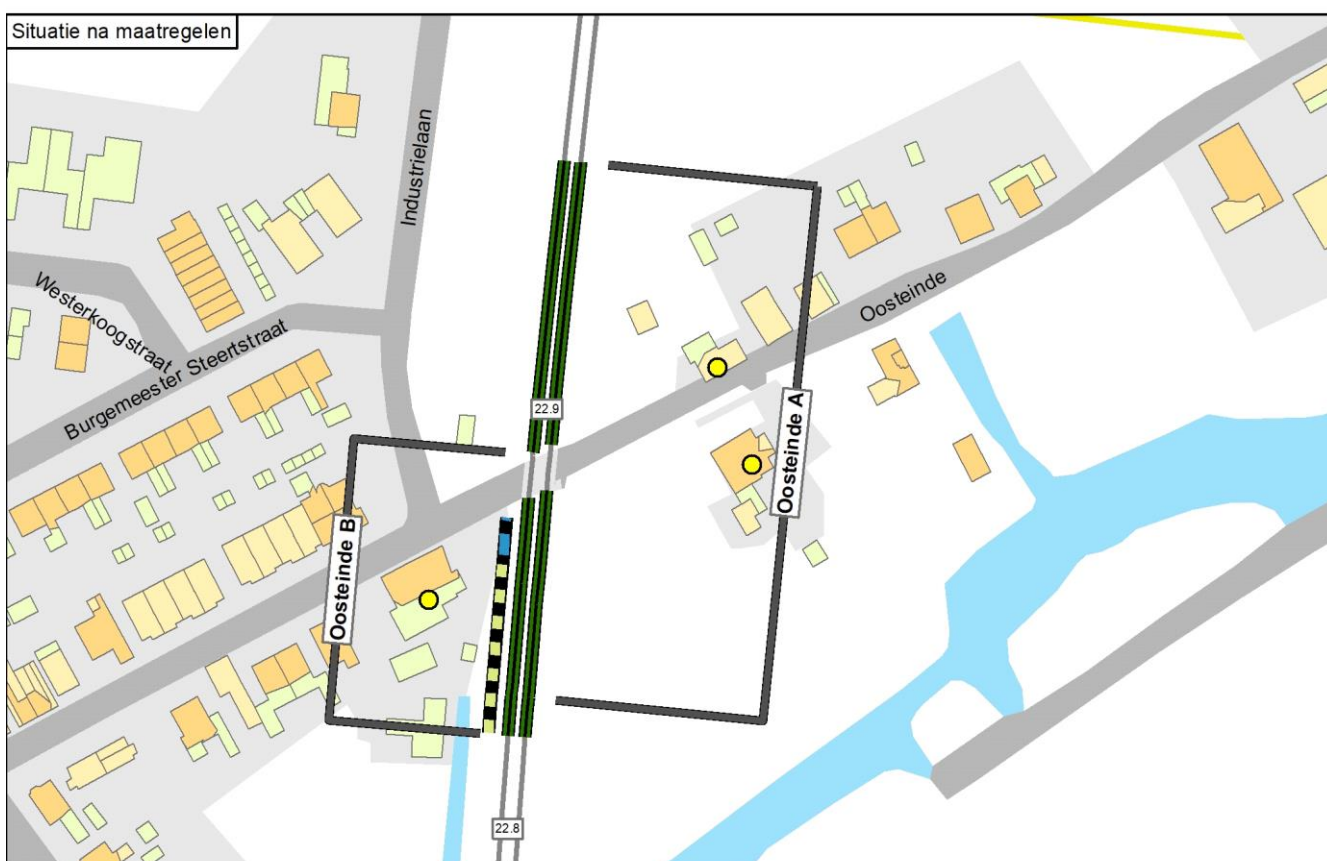
Met de geluidbeperkende maatregel wordt de streefwaarde voor de geluidbelasting bereikt voor de saneringsobjecten.

De doelmatige geluidbeperkende maatregel zijn raildempers over 116 meter op beide sporen. Ten zuiden van de overweg zijn dit 49 meter aan raildempers en ten noorden van de overweg 67 meter. Bij de overweg komen geen raildempers omdat dat technisch niet mogelijk is. De onderbouwing van de bepaling van deze doelmatige geluidbeperkende maatregel(en) is hieronder beschreven.

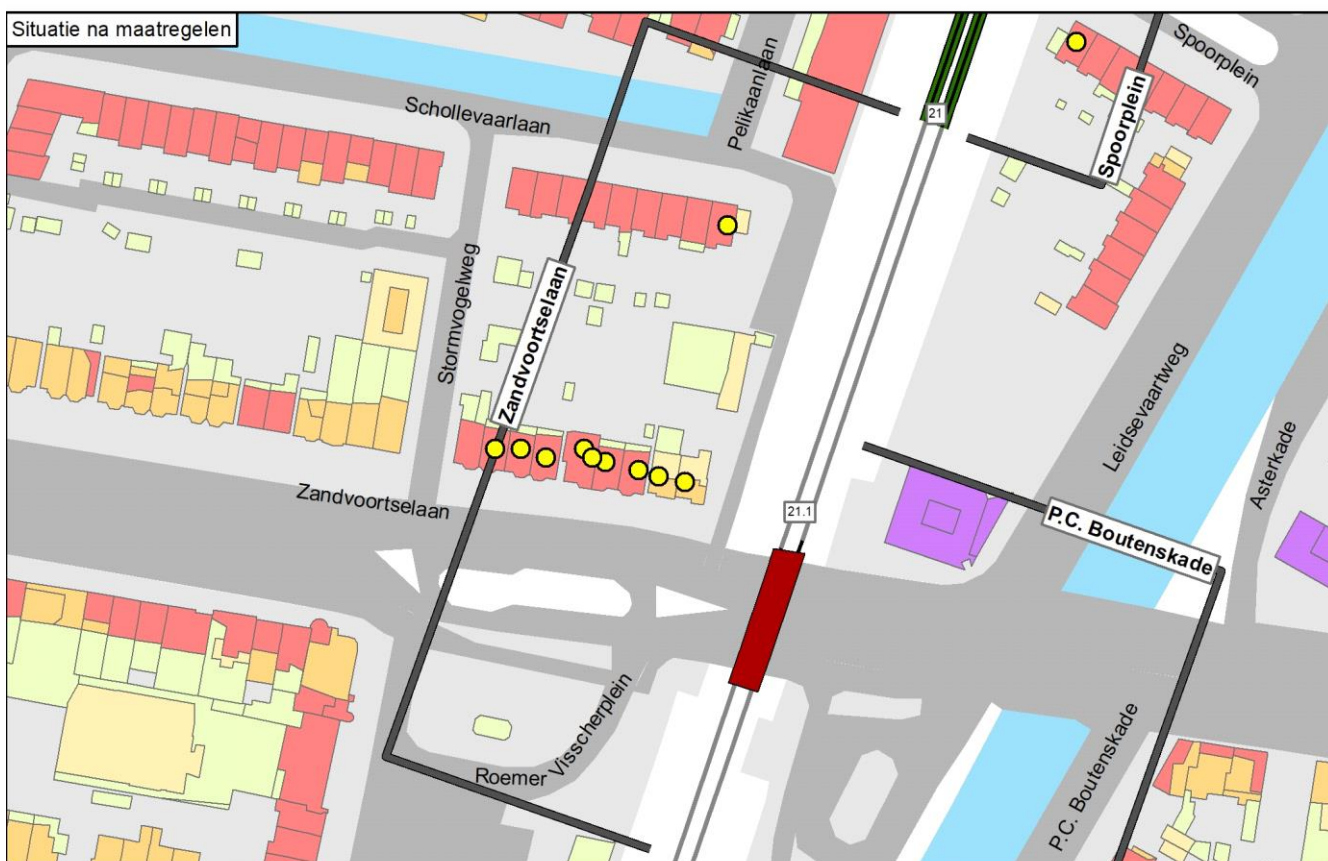
Met de bovenbouwvernieuwing en de actuele brugtoeslag wordt de streefwaarde voor de geluidbelasting bereikt voor de saneringsobjecten.

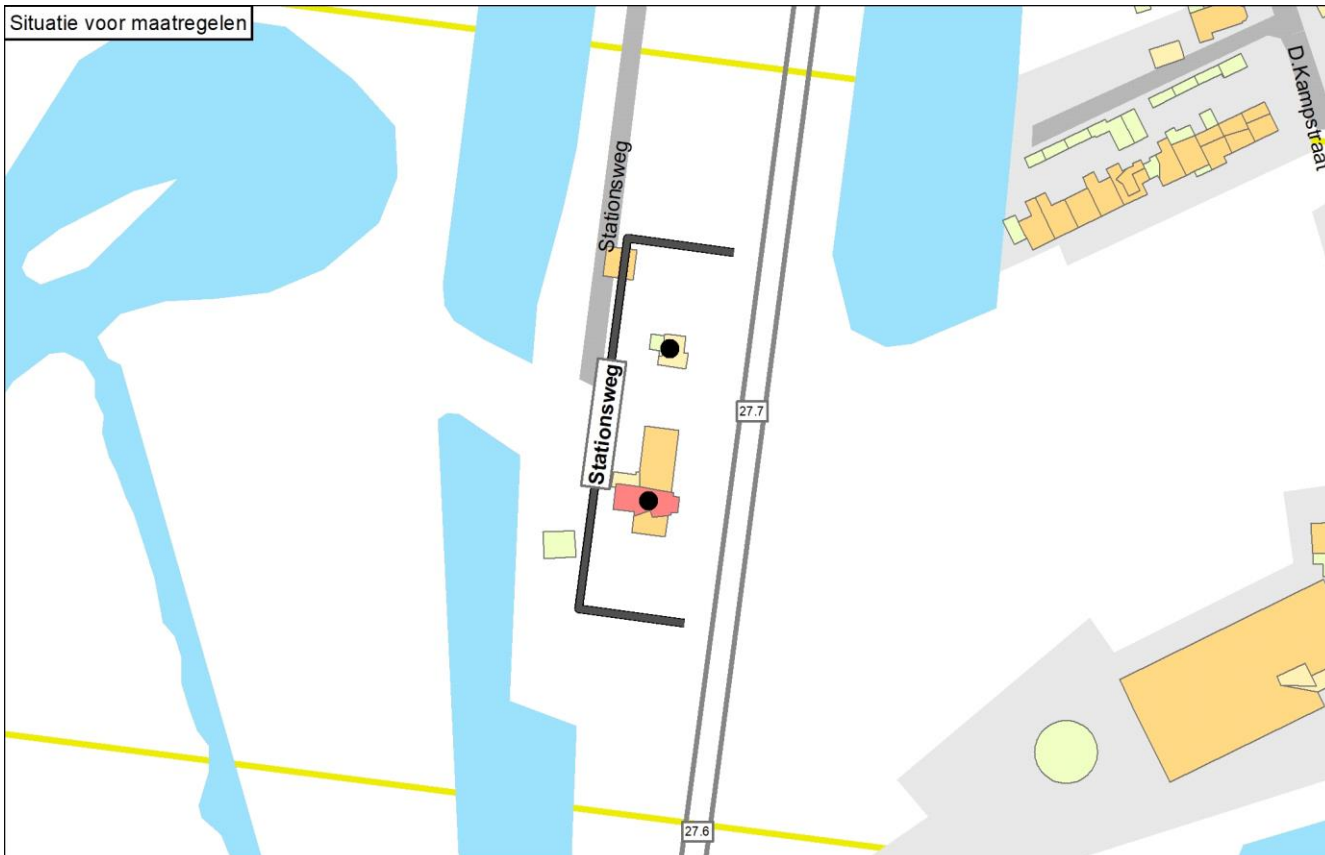
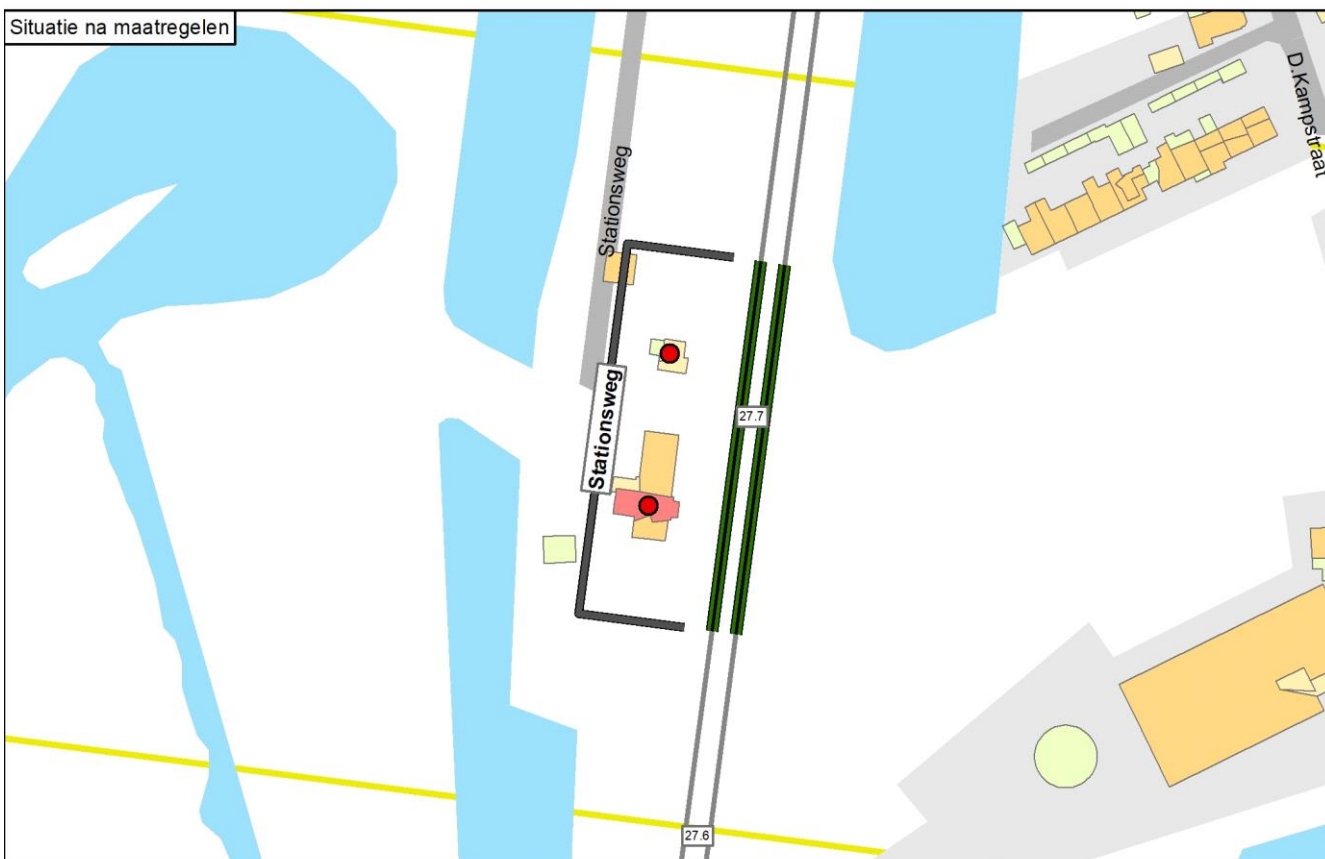
Situatie voor maatregelen

Met de geluidbeperkende maatregel wordt de streefwaarde voor de geluidbelasting bij de saneringsobjecten niet bereikt. Voor de saneringsobjecten wordt na vaststelling van het saneringsplan een bouwakoestisch onderzoek uitgevoerd met betrekking tot de geluidisolatie. Hieruit blijkt of, en zo ja, welke geluidwerende voorzieningen voor de gevels nodig zijn. Alle adressen waarvoor dergelijk bouwakoestisch onderzoek nodig is, zijn in bijlage 2 voorzien van de aanduiding 'G' of 'G70+'.

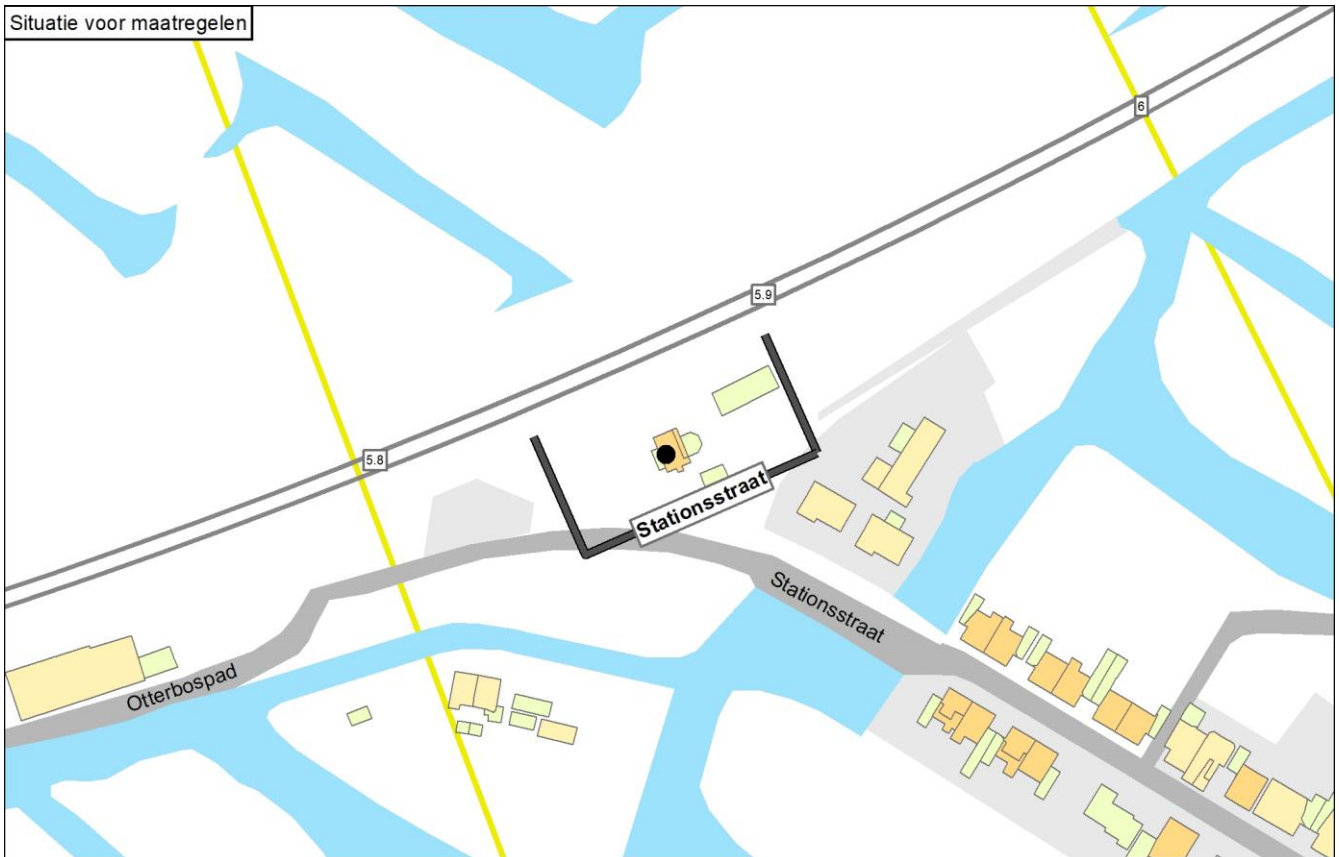
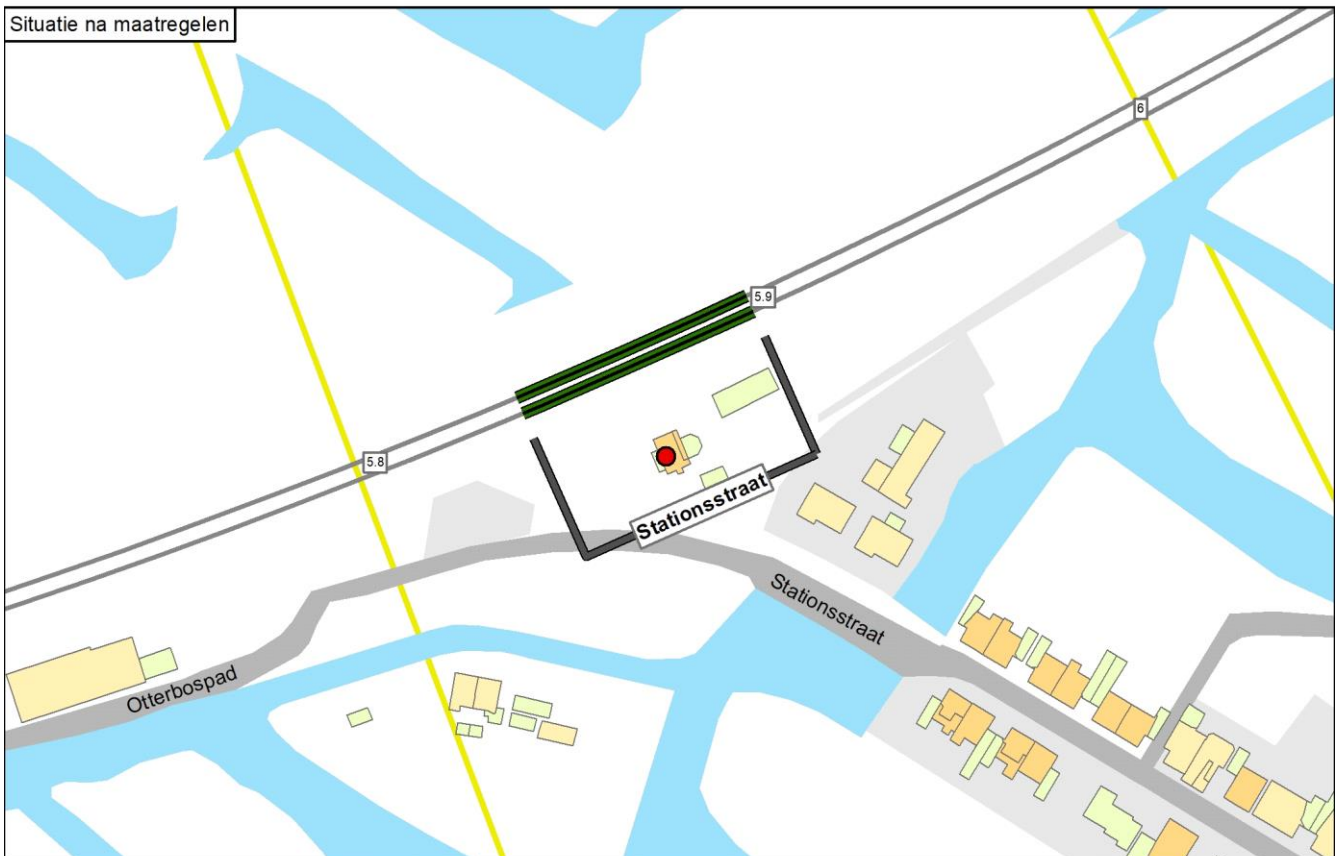
Situatie voor maatregelen

Met de geluidbeperkende maatregel wordt de streefwaarde voor de geluidbelasting bij het saneringsobject niet bereikt. Voor het saneringsobject wordt na vaststelling van het saneringsplan een bouwakoestisch onderzoek uitgevoerd met betrekking tot de geluidisolatie. Hieruit blijkt of, en zo ja, welke geluidwerende voorzieningen voor de gevels nodig zijn. Alle adressen waarvoor dergelijk bouwakoestisch onderzoek nodig is, zijn in bijlage 2 voorzien van de aanduiding 'G' of 'G70+'.

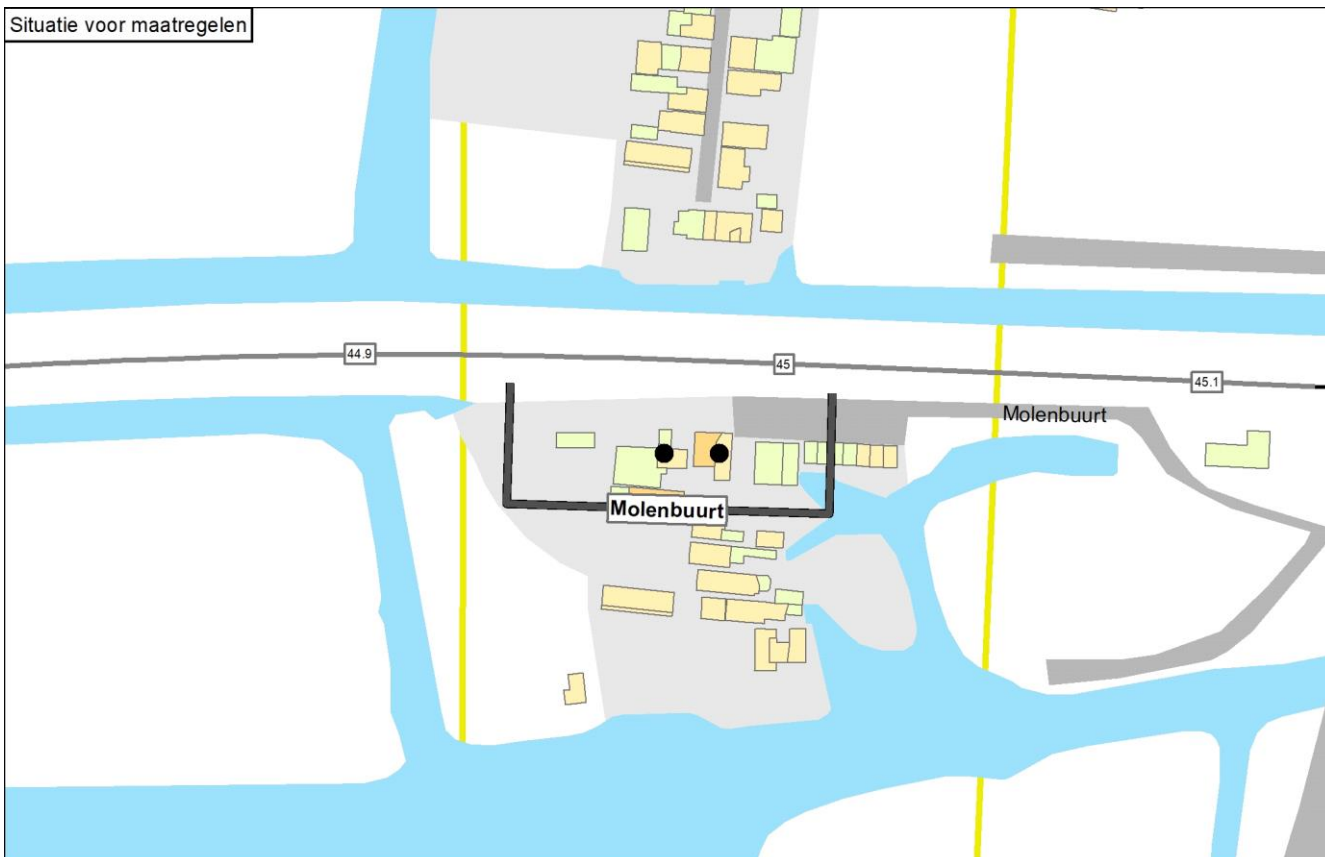
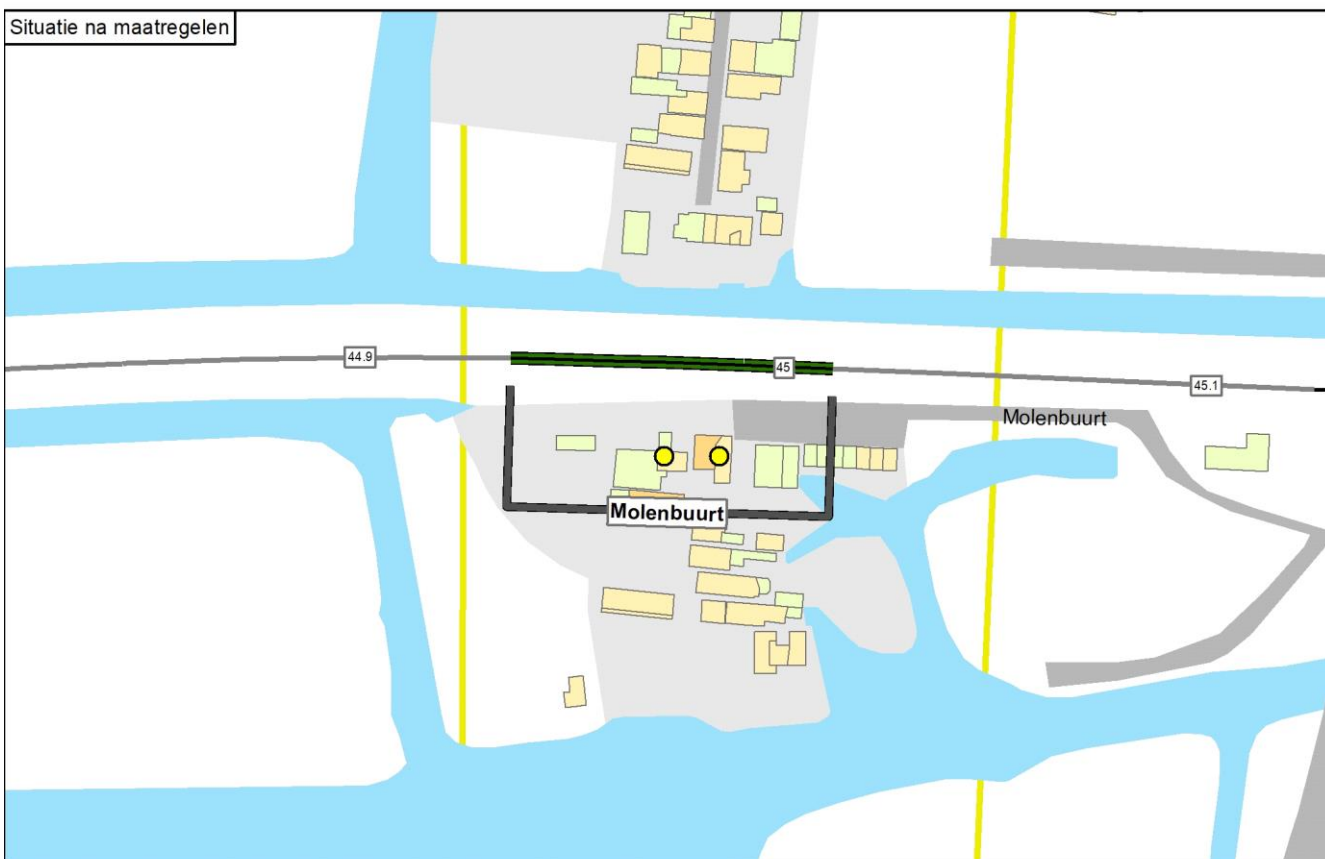
Situatie voor maatregelen

Met de geluidbeperkende maatregel wordt de streefwaarde voor de geluidbelasting bereikt voor de saneringsobjecten.

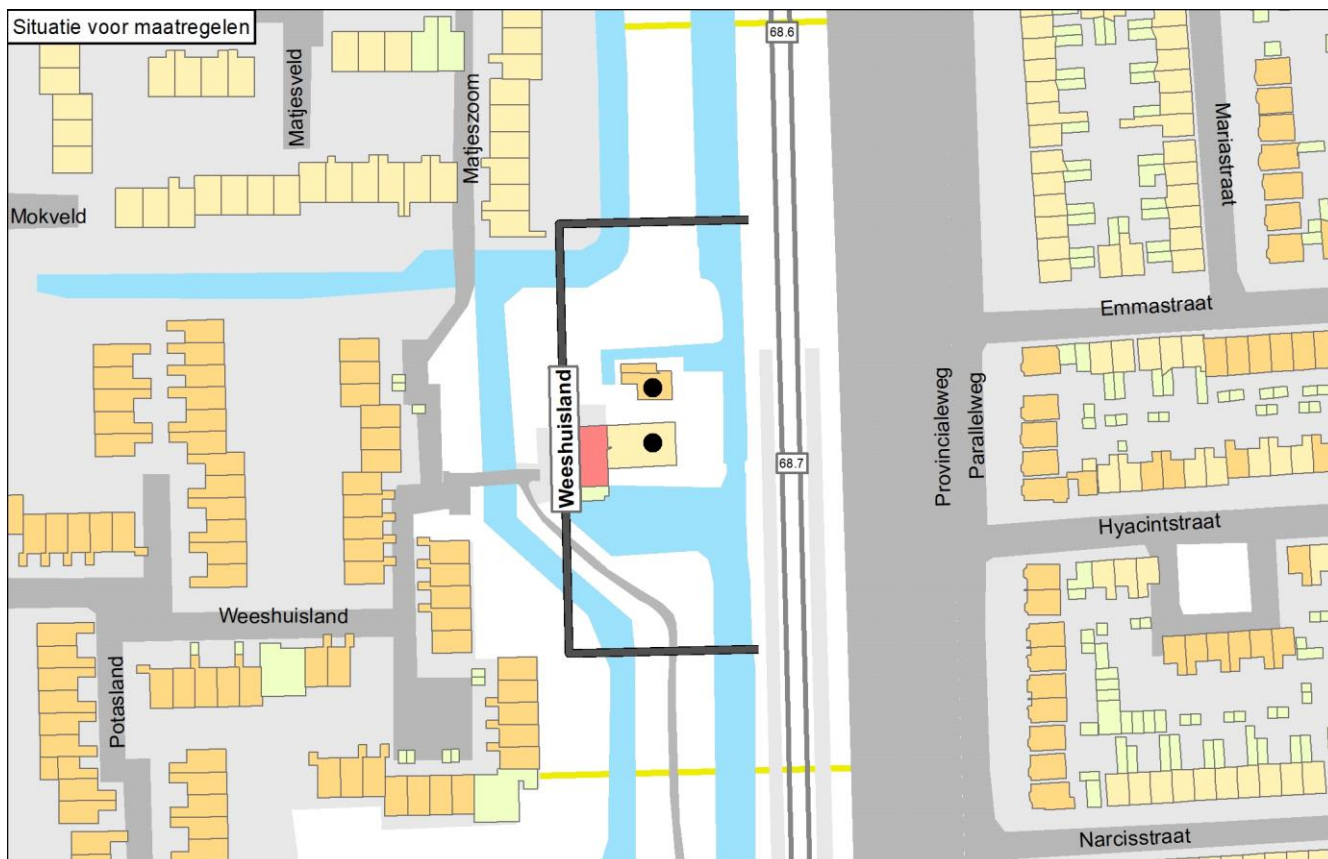
Met de maatregelen wordt de streefwaarde voor de geluidbelasting bereikt voor de saneringsobjecten.
